**Centre universitaire Ahmed ZABANA Relizane**  
**Département de génie civil**  
**Master II Structure**

# **Pathologies et réhabilitation des structures**

**2019 - 2020**

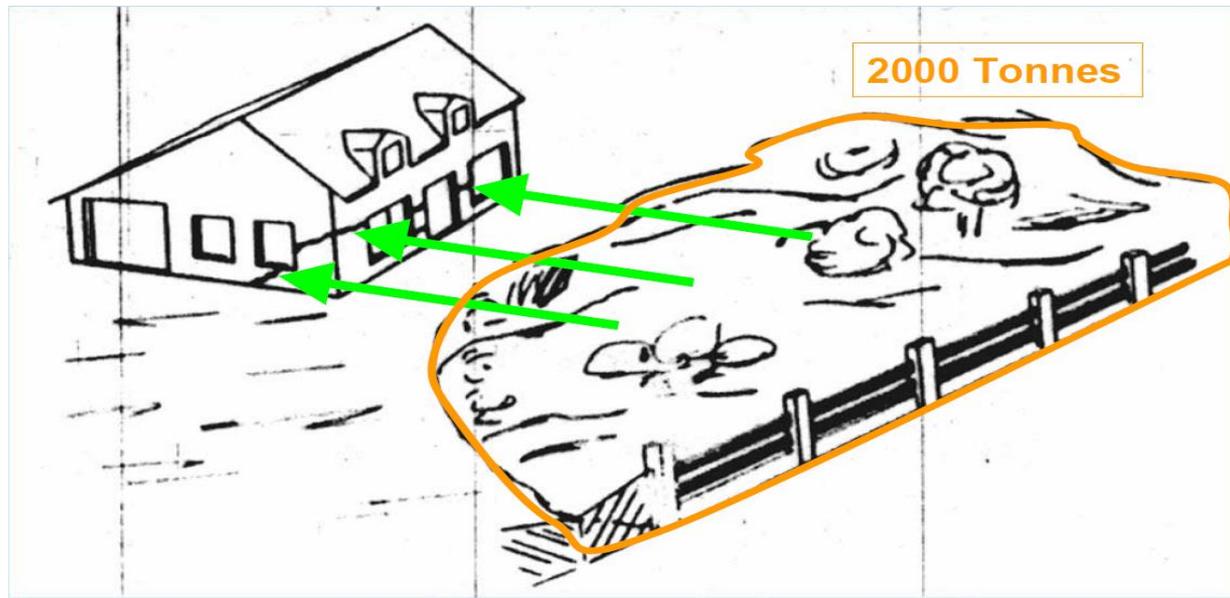
Apparition de fissures à peu près horizontales sur la façade orientée à la butée et prolongeaient obliquement vers le bas.

**Causes:** le terrain d'assise du pavillon est une argile sableuse relativement sèche, faiblement consolidée, qui avait à peine achevé son tassement sous le poids du pavillon de l'ordre de 200 tonnes. Les quelques 2000 tonnes de remblais apportés à proximité ont développé leur action en profondeur jusque sous le pavillon, y entraînant des tassements différentiels.

**Solutions:** S'assurer que le tassement sous l'effet du remblai est achevé par la mise en place de témoins sur les murs. Puis, les fissures furent soigneusement rebouchées et les enduits et peintures réfectionnées et tout est rentré dans l'ordre.

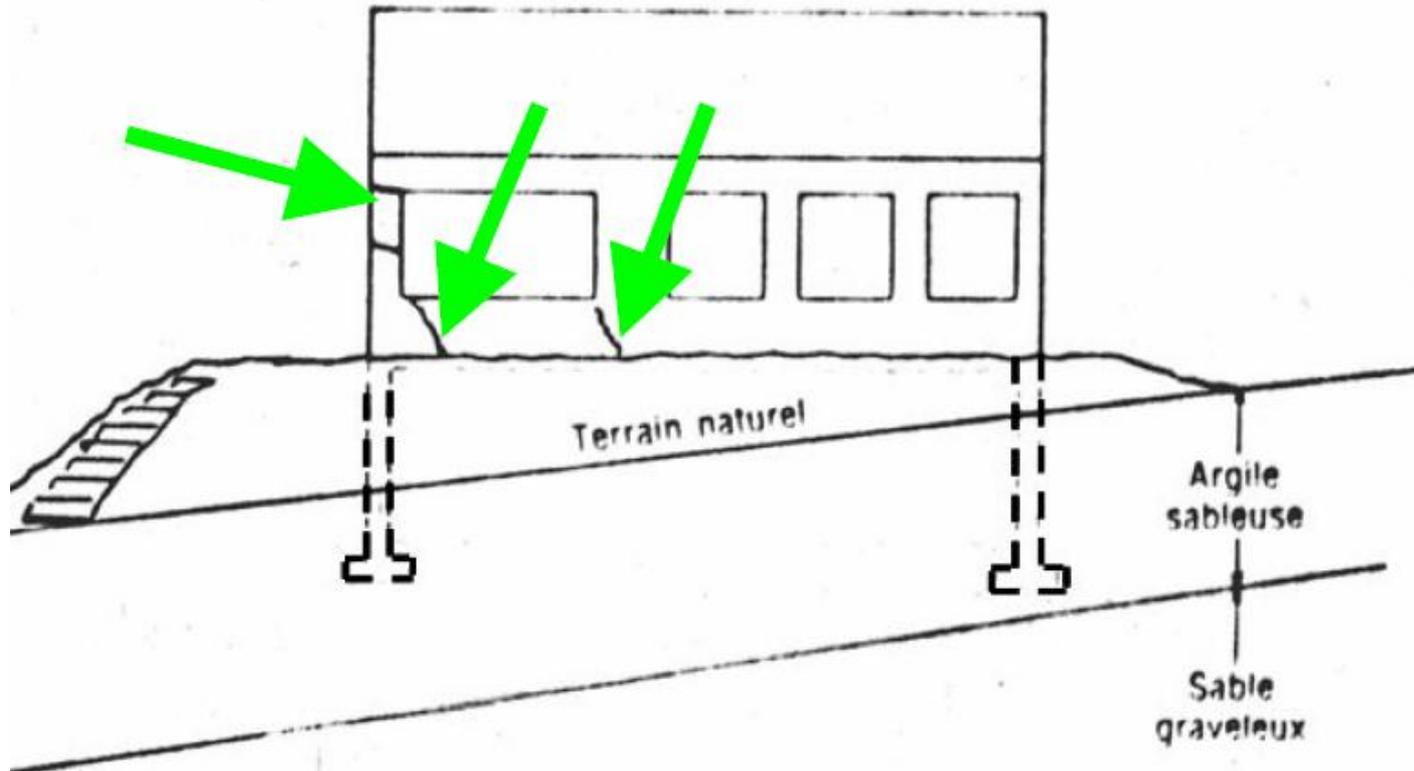
Une structure réalisée sur un terrain en pente se fissure gravement peu après son achèvement, les fissures horizontales ou en V renversé se trouvent essentiellement dans l'angle affectant le côté situé en aval de la pente.

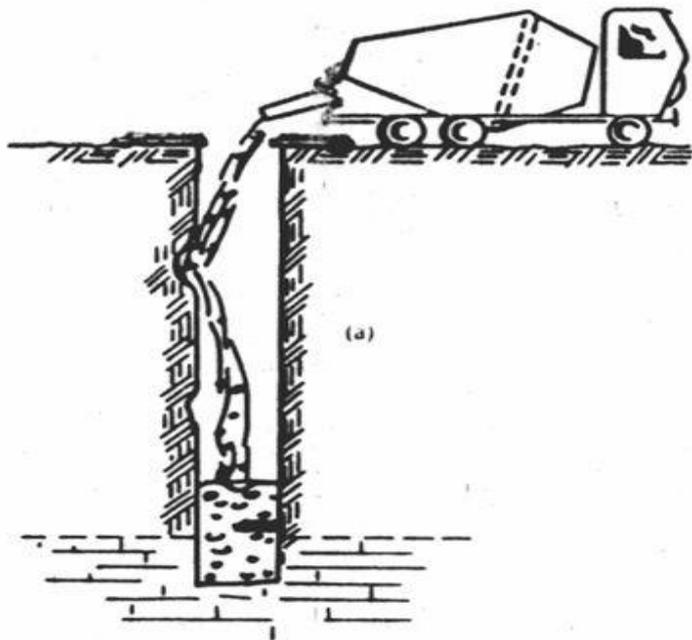
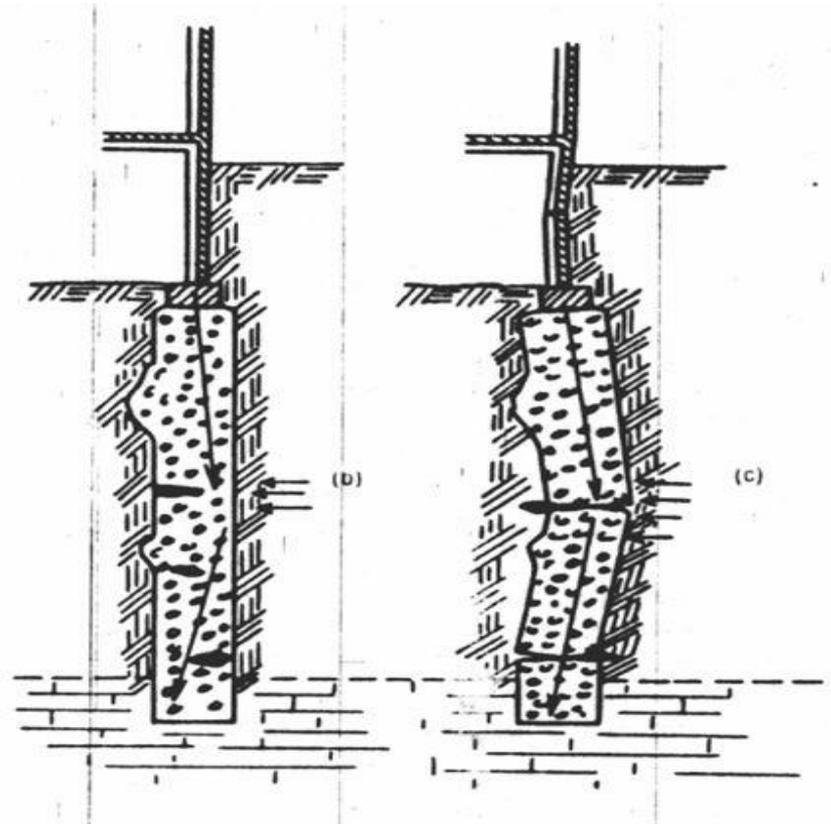
dans un immeuble en béton armé récemment achevé, fondé sur puits en gros béton, certains poteaux se fissurent d'une manière apparemment anarchique dans la hauteur du sous-sol et du rez-de-chaussée. La fondation sur puits avait été choisie pour asseoir le bâtiment sur un bon calcaire, situé sous 6 à 8 mètres d'une argile tourbeuse de très mauvaise qualité. La fissuration des poteaux s'accompagnait d'autres fissures fines, horizontales ou en voûtes, dans les murs et cloisons attenants ; ce qui semble révéler de légers tassements.

- (a) Bétonnage defectueux
- (b) Inclusions terreuses entraînant des flexions et butées parasites
- (c) Ruptures, grandes déformations non stabilisées et fissuration de la structure

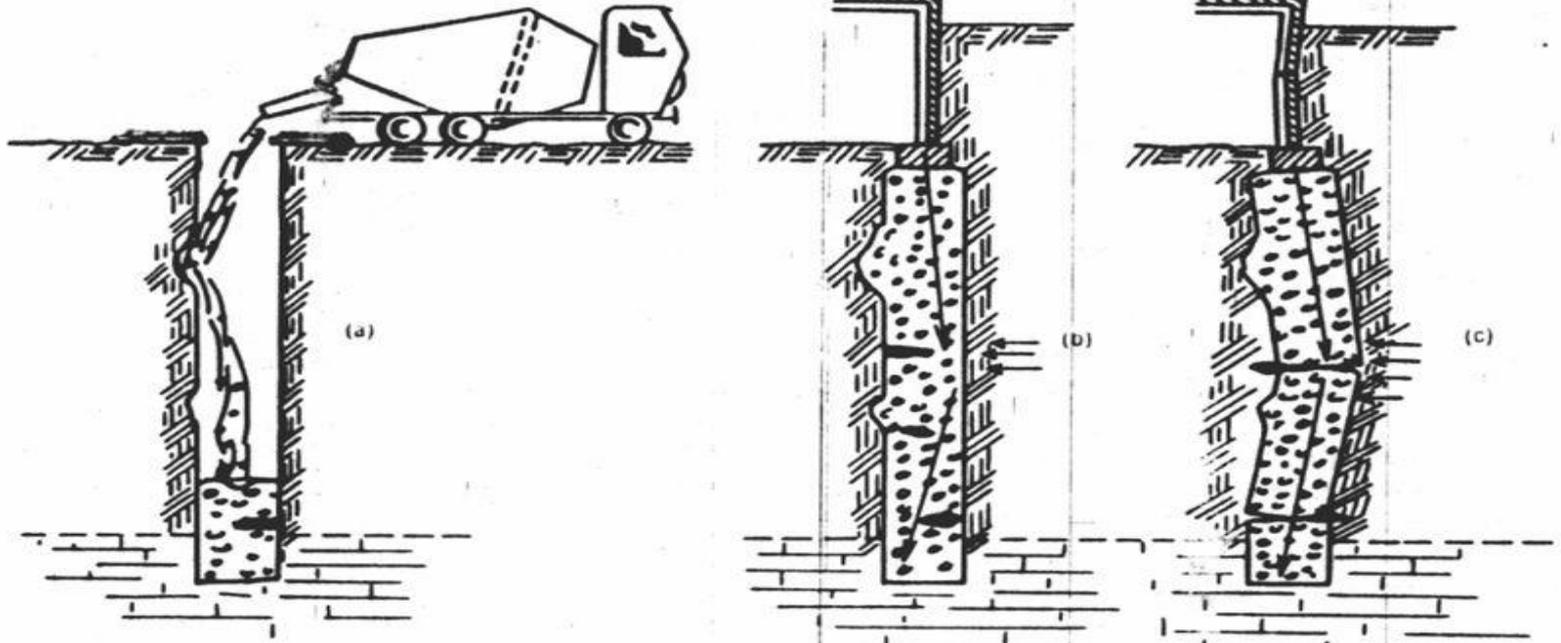
- (a) Bétonnage defectueux
- (b) Inclusions terreuses entraînant des flexions et butées parasites
- (c) Ruptures, grandes déformations non stabilisées et fissuration de la structure

**Causes:** A la réalisation les fouilles n'ont pas été blindées. Au coulage, le béton n'aurait pas été déversé avec précaution. La a été projeté parfois contre la paroi latérale de la fouille entraînant par conséquent des terres. Dès lors, la charge de l'immeuble n'est plus transmise au sol que par la partie saine, amoindrie et excentrée. Durant les travaux, cette transmission se fait en mobilisant des flexions dans le gros béton du puits et des butées contre l'argile tourbeuse. Cette situation était transitoire : un gros béton non armé fléchi et se fissure et une mauvaise argile, sollicitée en butée, recule.

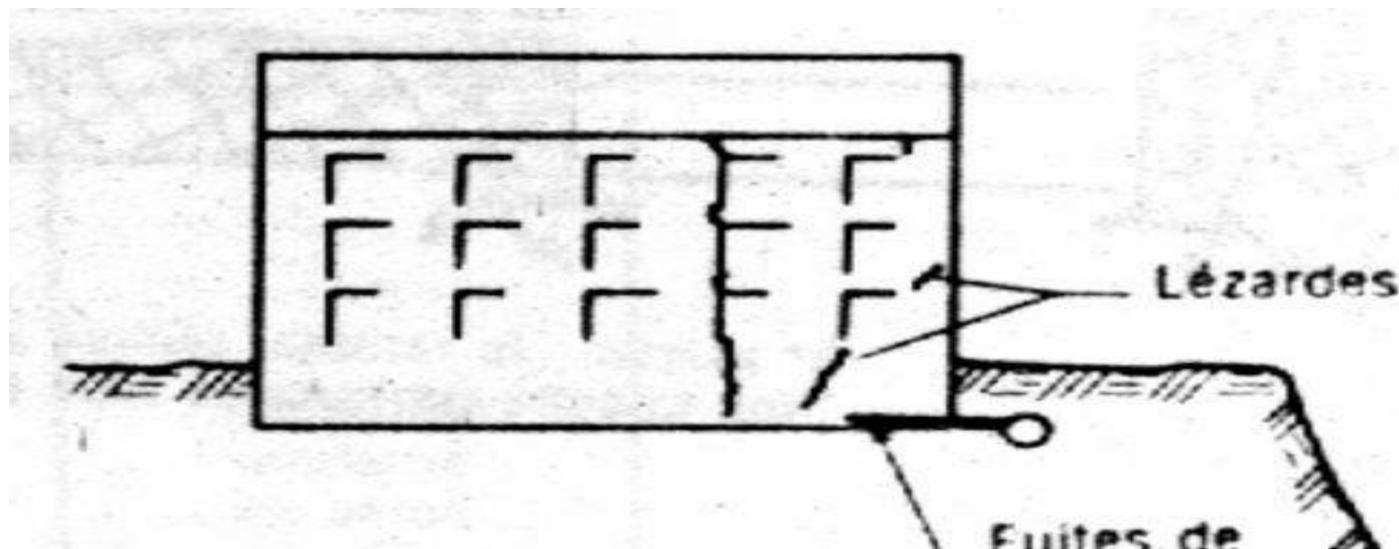
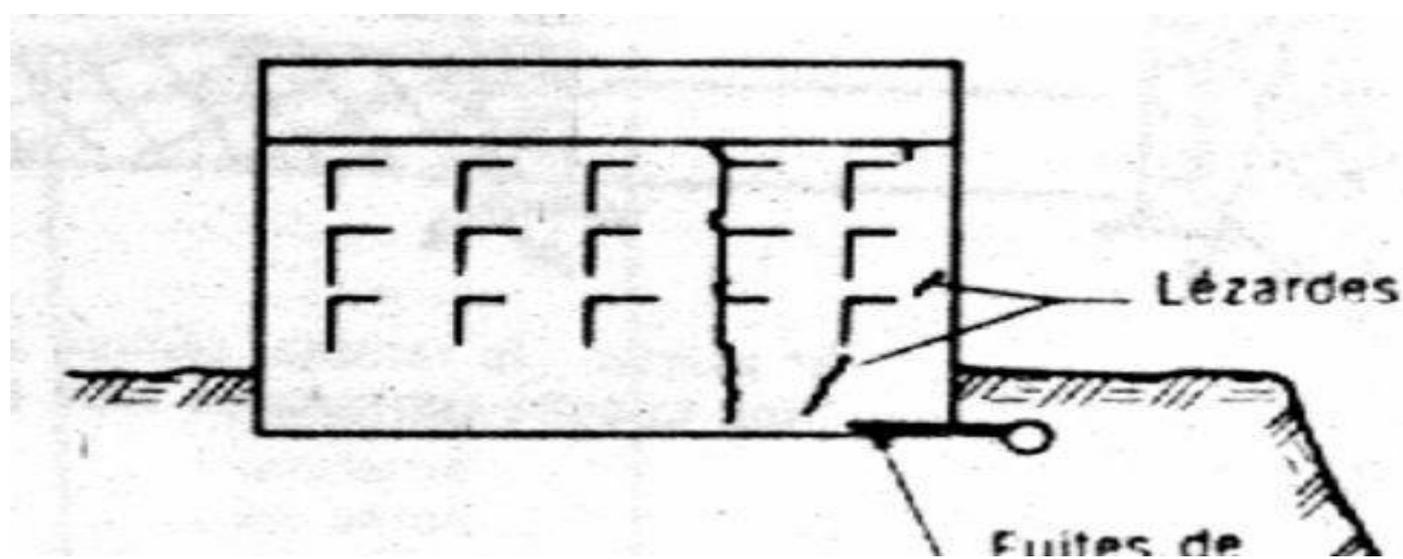
un bâtiment voisin d'un grand chantier se lézarde. Les canalisations d'eaux usées se rompent dans le sous-sol. Les lézardes s'accompagnaient de déformation des baies et de coincement de fenêtres et des portes ; ces désordres provenaient manifestement des mouvements des fondations.

**Causes:** Après la destruction des canalisations les eaux qui s'en échappaient s'infiltraient dans le sol, noyaient la couche d'assise des fondations et réduisaient sa force portante..

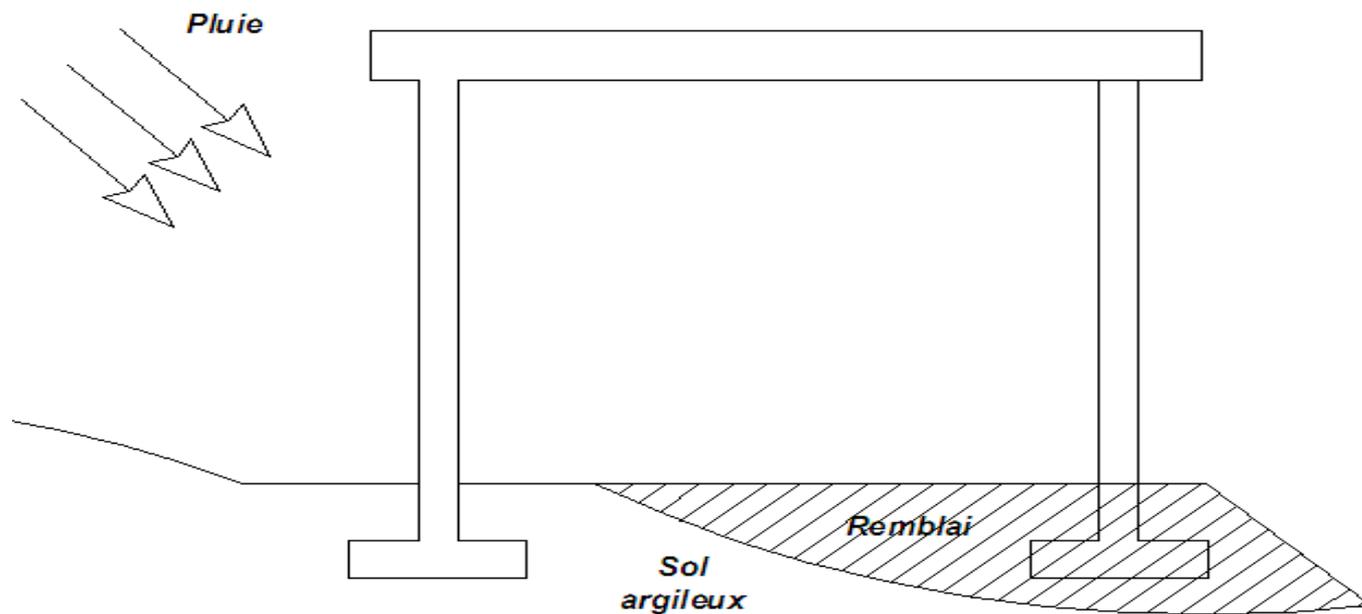
A la suite d'un orage, la partie aval du bâtiment a tassé d'une dizaine de centimètres et à légèrement glissé dans la partie la plus épaisse du remblais.

**Causes:** Le remblai a été mis en place sans compactage adéquat et sans avoir purgé le sol en place de la terre végétale et de la partie supérieure de sol altérée d'origine argileuse. L'épaisseur du remblais était variable.

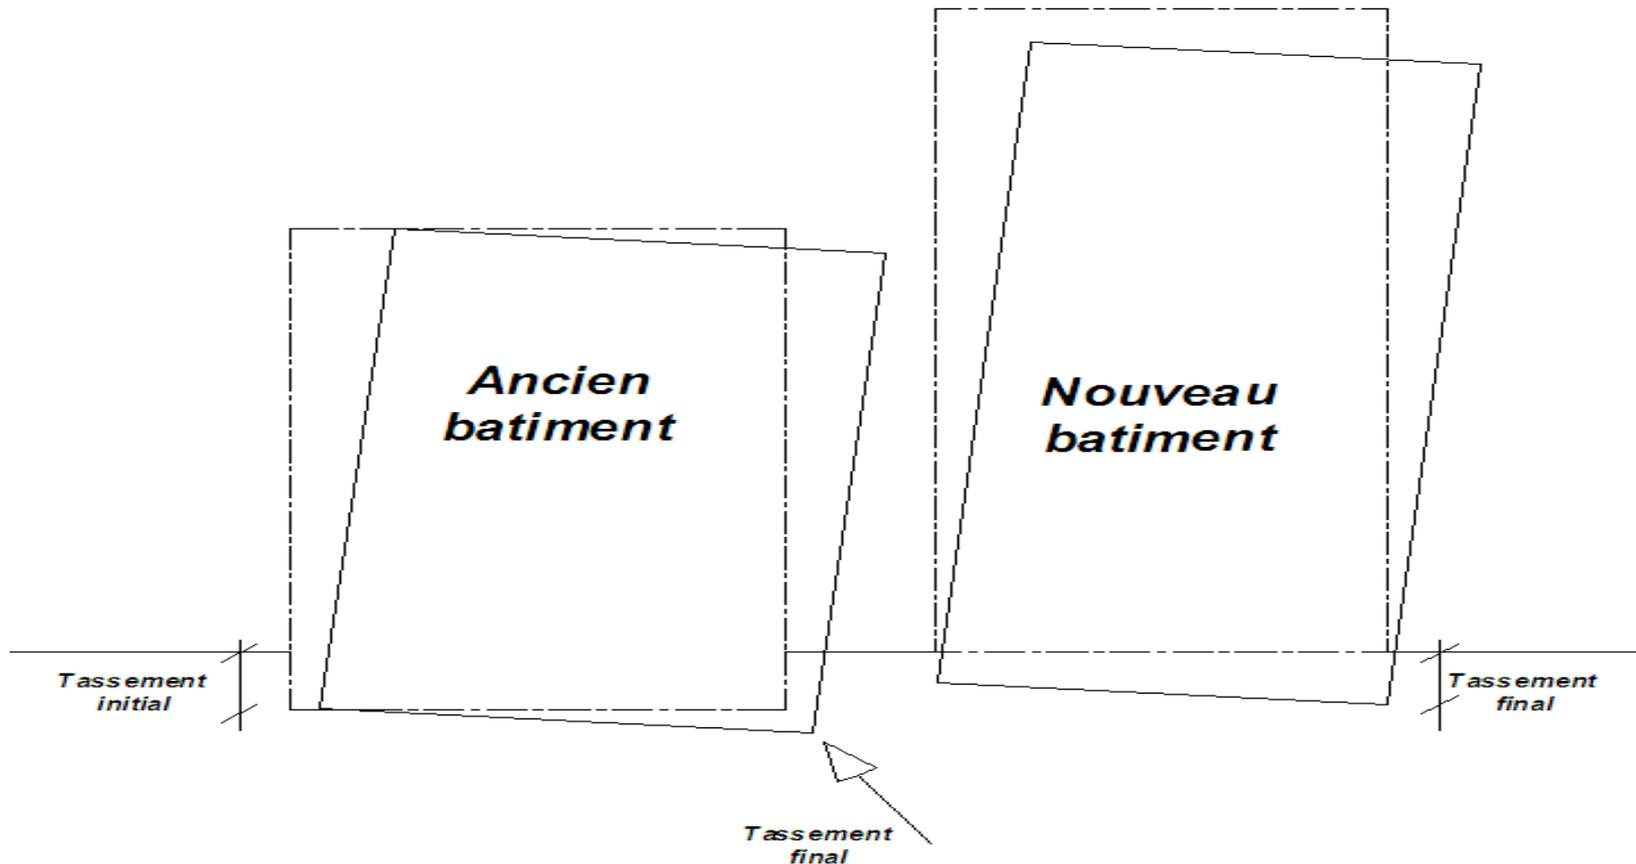
Un premier bâtiment a été construit sur un sol de médiocre qualité et il a tassé normalement. Un nouveau bâtiment a été construit juste à côté. Le nouveau bâtiment s'est mis à tasser de façon différentielle entraînant le basculement du premier bâtiment.

**Causes:** Le premier bâtiment a comprimé le sol. Le nouveau bâtiment s'est appuyé d'un côté sur un sol consolidé par la charge du premier et de l'autre sur un sol vierge compressible.

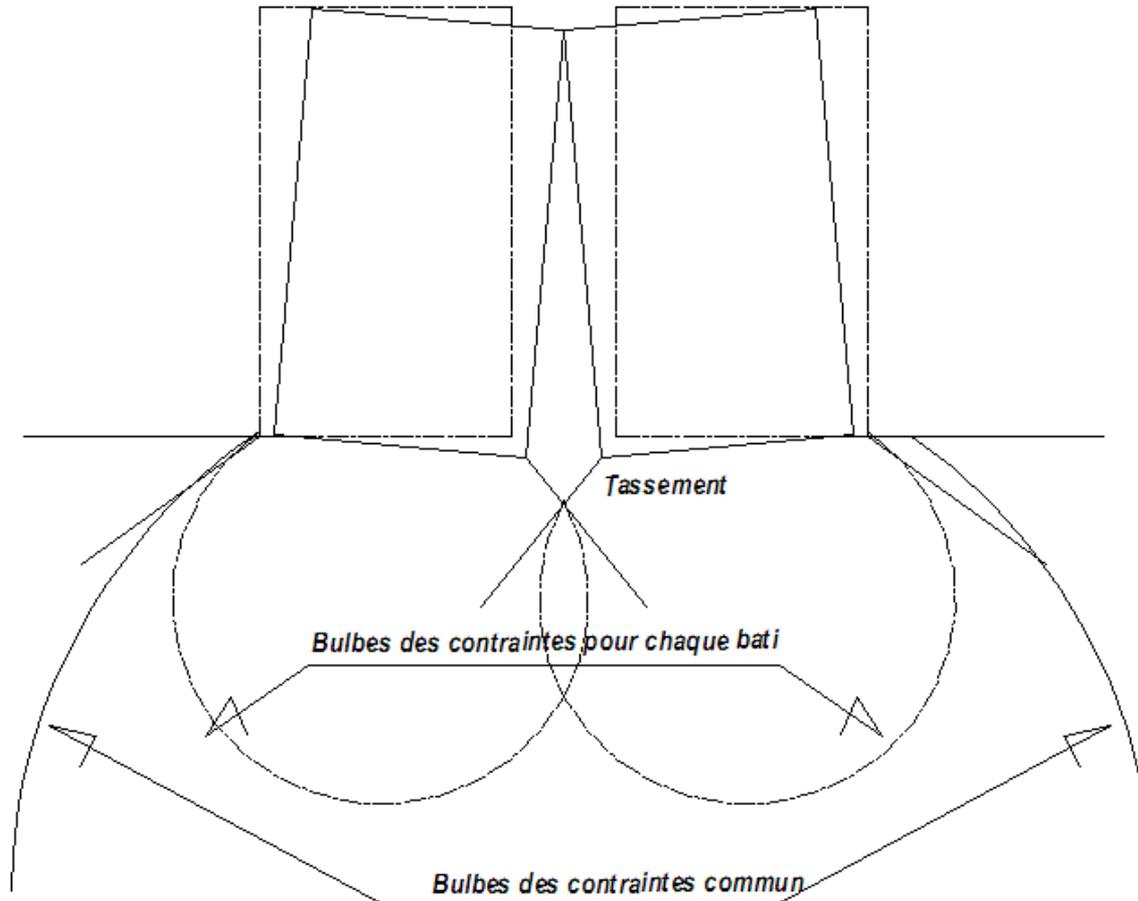
Deux bâtiments ont été construits presque en même temps à quelques centimètres l'un de l'autre. Dès la fin de la construction, on a constaté un basculement d'un bâtiment vers l'autre qui viennent se toucher en partie haute.

**Causes:** La résultante des charges, au droit de la séparation des bâtiments est plus importante que la résultante des charges à périphéries. Dans le cas d'un sol compressible, ce écart de charges se traduit par un tassement différentiel qui tend à faire basculer les bâtiments l'un vers l'autre.

**Recommandations:** La distance entre les batiments doit etre telle que l'on puisse prendre en compte les tassements. Dans ce cas on peut améliorer le sol, si non envisager des fondations semi-profondes ou profondes.

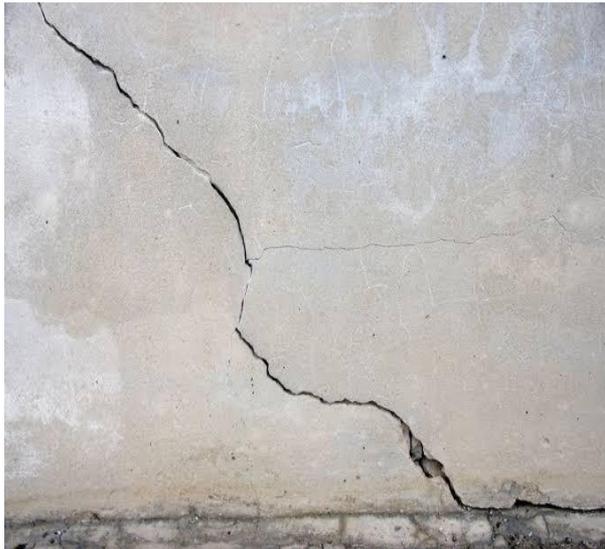
**fissures**

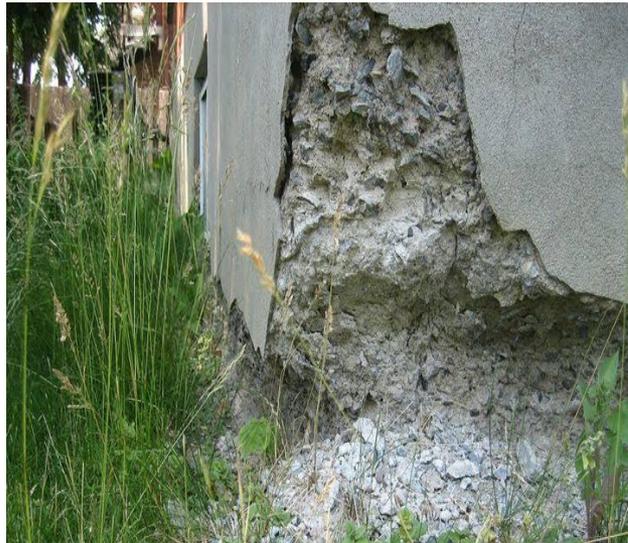
**désagrégations**

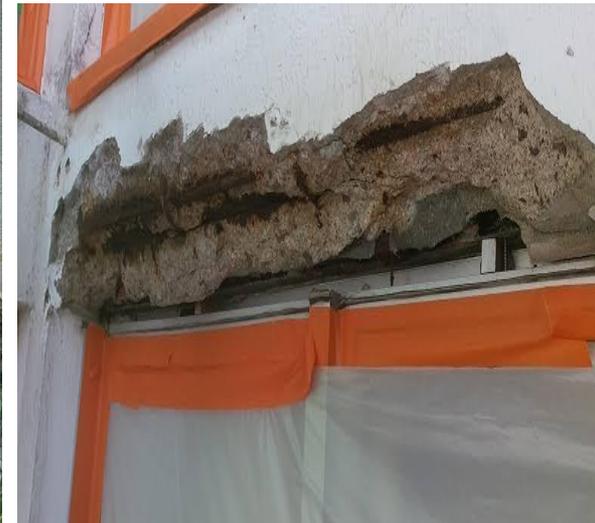
**épaufures**

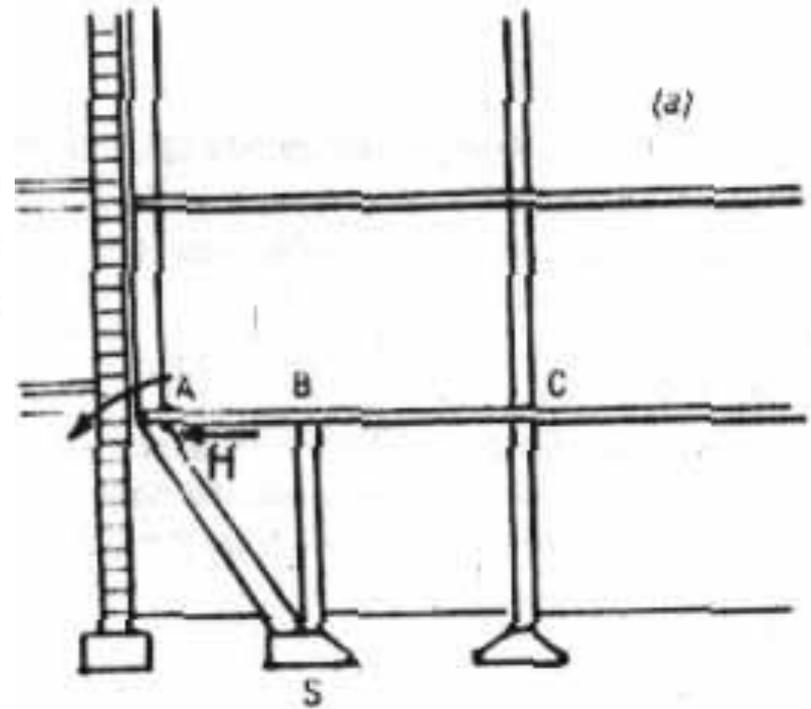
Les triangles formés par les poteaux inclinés, les poteaux verticaux adjacents et la travée de plancher intermédiaire étaient entrain de basculer vers la bâtiment ancien, Un bon nettoyage révéla des fissures sur la face supérieure du plancher haut de sous-sol au dessus des poteaux de la file B et d'autres transversales dans tous les poteaux du sous-sol.

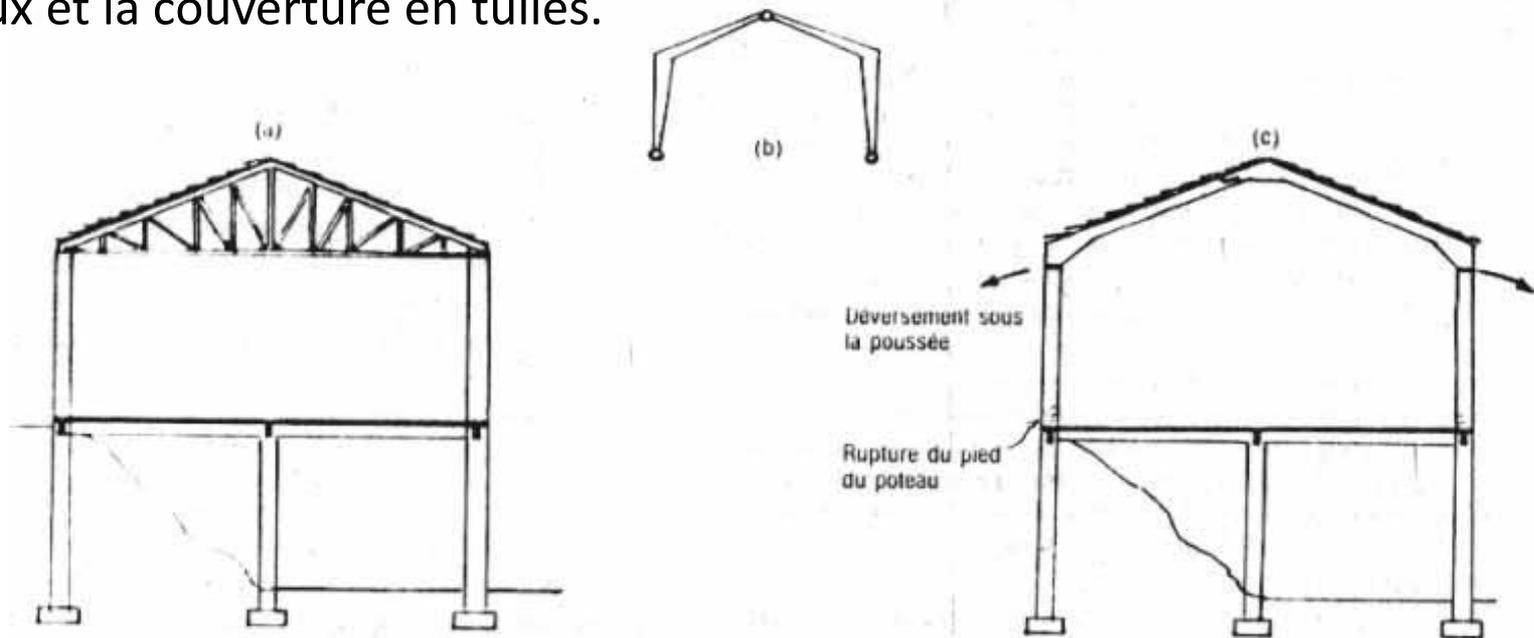
(a) Projet initial.  
(b) Portique en béton armé à 3 articulations.  
(c) Ouvrage réalisé.

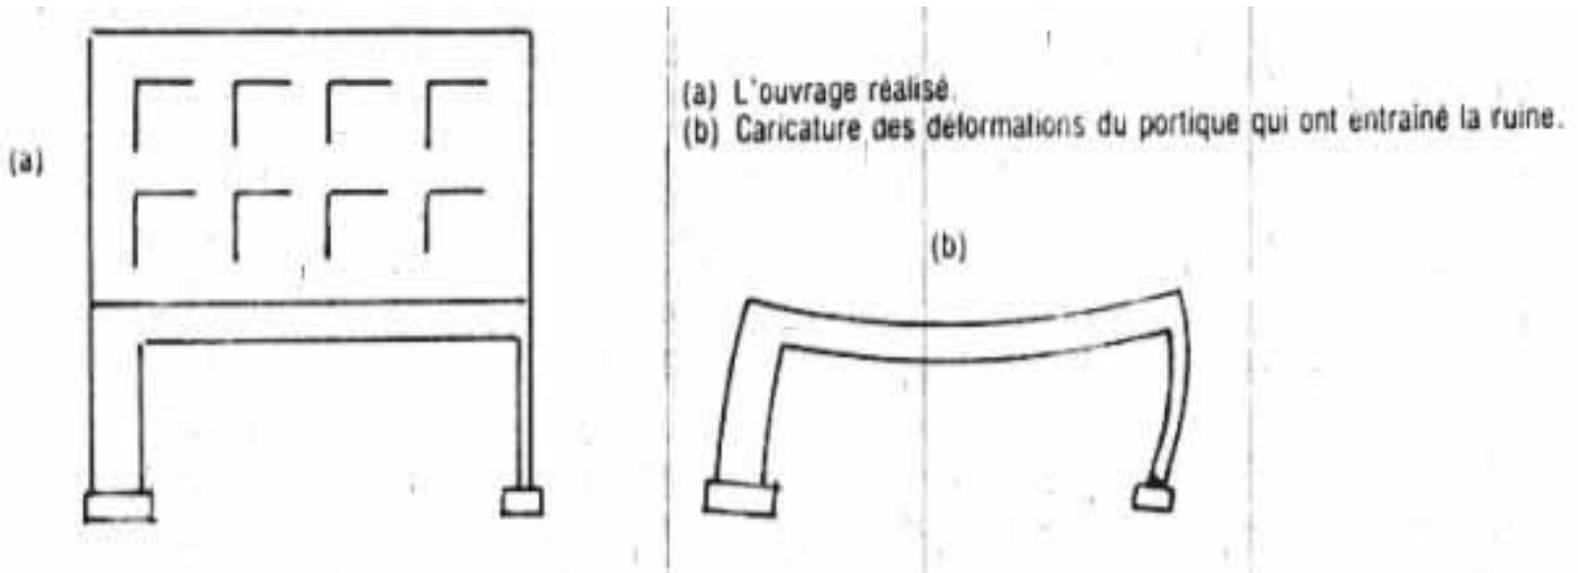
Vers la fin de la construction, l'ouvrage s'effondra.

l'examen des décombres révéla que le pilier mince avait fléchi vers l'extérieur. Sous les charges, la poutre avait pris sa flèche, avec rotation aux appuis. Cette rotation amenant un moment de flexion, vient s'ajouter à la charge contrée au niveau du pilier mince où les contraintes atteignirent la rupture.

Ce sinistre ne se serait pas produit si le pilier en question avait été équipé de 2 articulations.

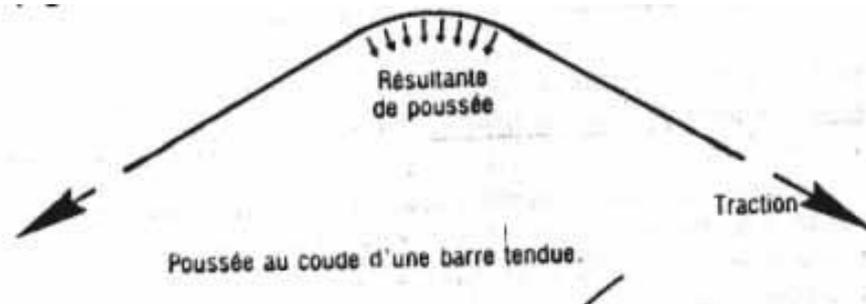
Ferrailage d'un raccordement de poutre d'escalier et de palier :  
(a) la poussée au vide des aciers est mal reprise par les cadres de la poutre palière ;  
(b) disposition correcte.

- Les armatures doivent être suffisantes en section, longueur et ancrage.
- Le rôle des armatures étant essentiellement de reprendre des efforts de traction, l'ingénieur cherche à les adapter au mieux aux moments calculés. Si une légère sous-estimation des sections est rarement grave, une erreur de signe l'est davantage.
- Eviter les dispositions d'armatures qui sont difficiles à réaliser
- Eviter la densité excessive des armatures
- Dans les zones de ferrailage difficile il est recommandé de dessiner les armatures à grande échelle
- Eviter les dispositions dangereuses comme les poussées au vide des barres (tendu

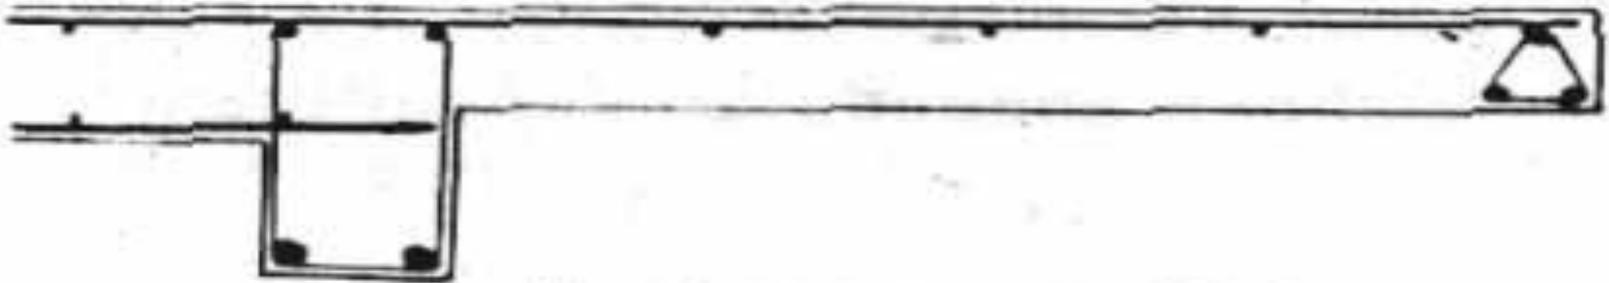
Poutre et chaînage de balcon assurant le maintien des armatures principales en place.

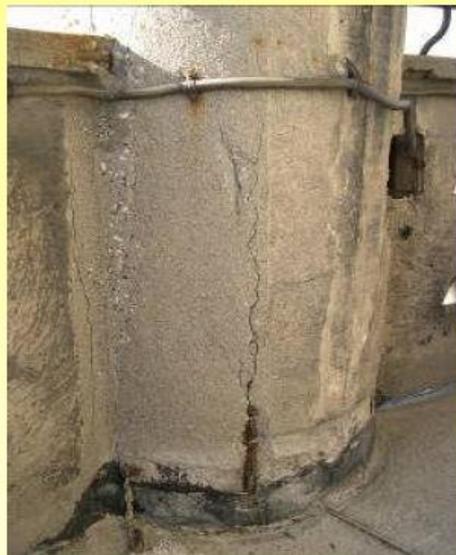
a) tâches de rouille  
+ fissuration

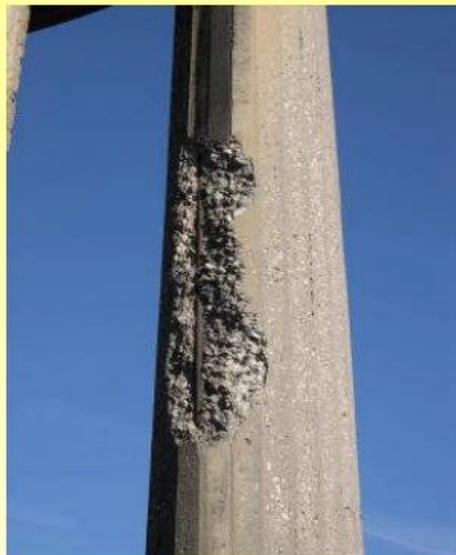
b) éclatement localisé

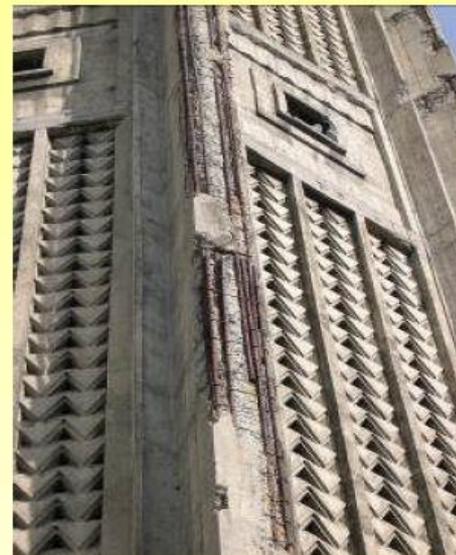
c) éclatement généralisé

C'est souvent le cas des zones fragiles et **exposées** telles que les **nez de balcons**, les larmiers d'**acrotères**. L'adhérence entre béton et armatures disparaît alors très vite et si la mise à nu d'une barre se situe dans une zone à fort effort tranchant, où le gradient de tension est élevé (près des appuis), il peut se produire un glissement de la barre ouvrant des fissures.

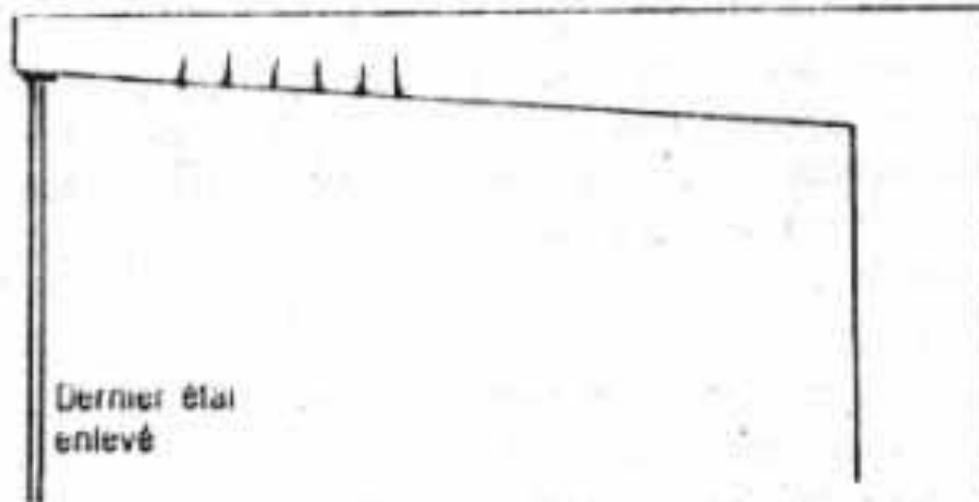
Fissuration d'une console dont le désétalement a été fait de l'encastrement vers l'extrémité

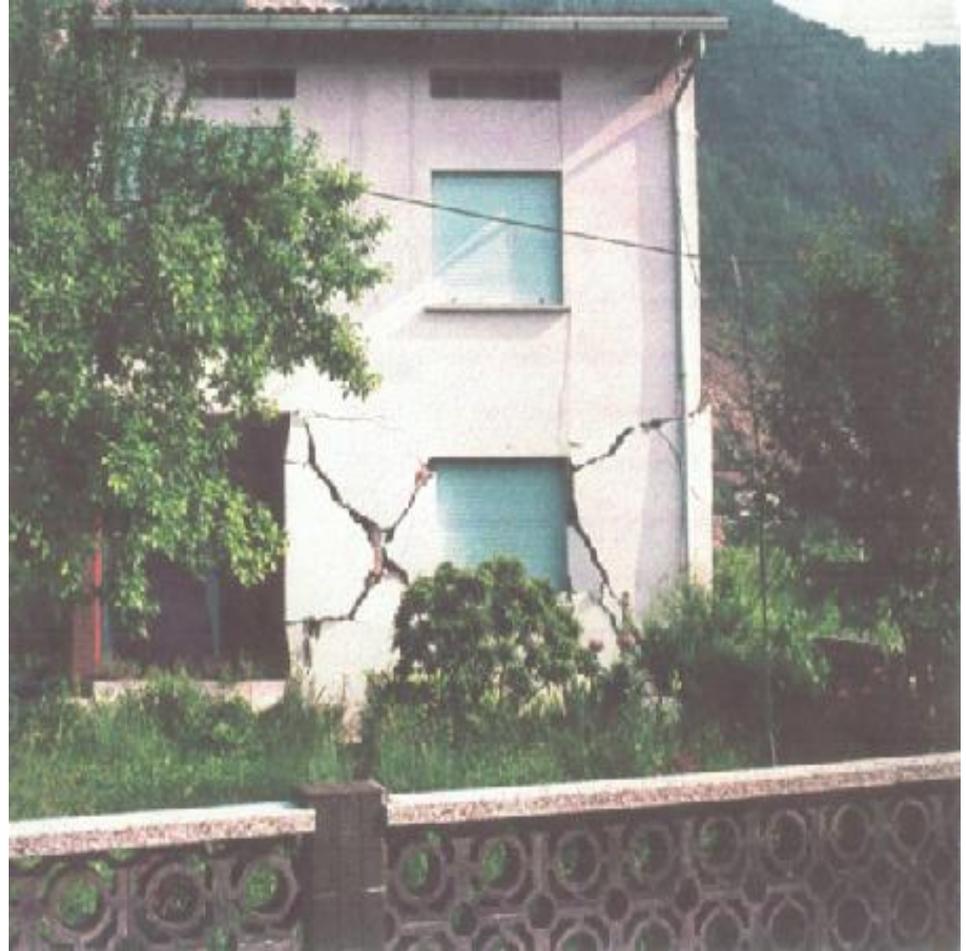
Cette figure montre le mode ruine d'une **construction en maçonnerie non renforcée** avec des planchers en béton armé à Frioul en Italie (1976). Les grandes fissures diagonales dans les murs et la perte de continuité entre les murs externes indiquent des **dégâts structuraux graves**.

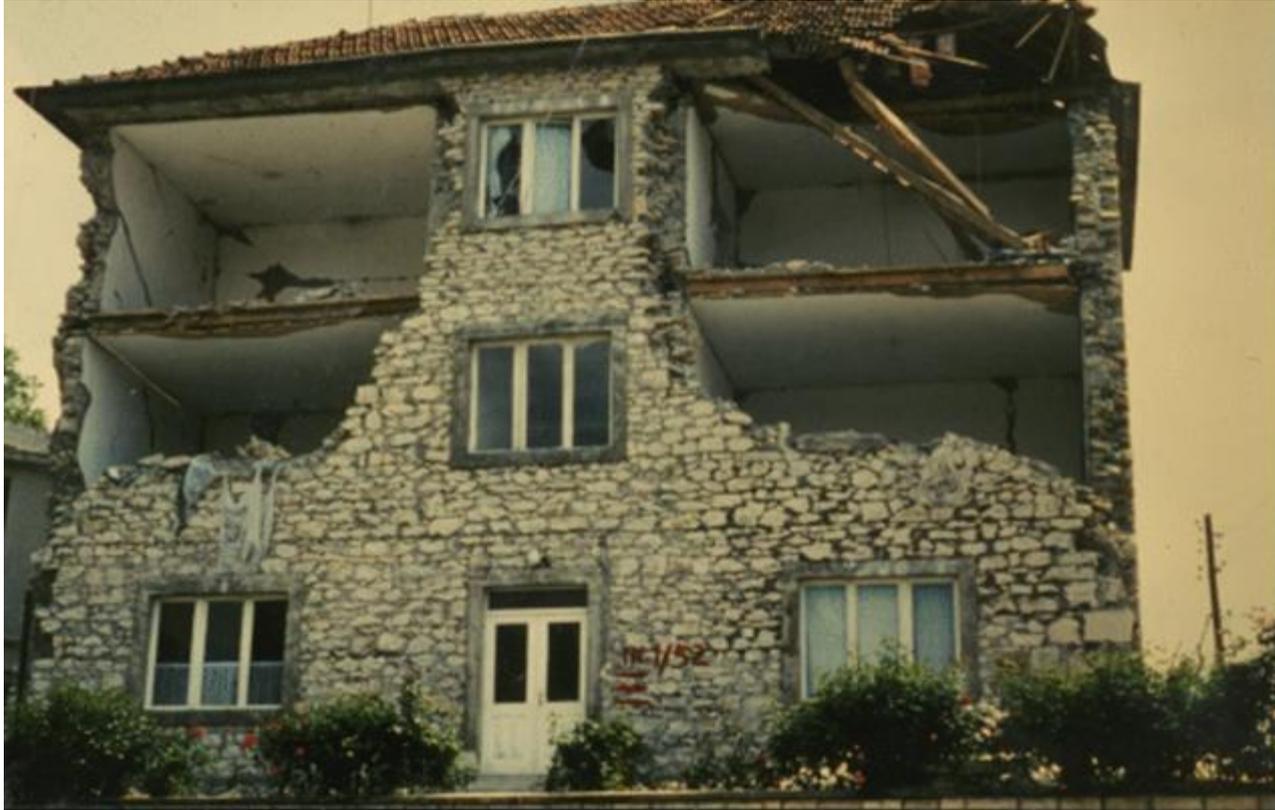
Cette figure montre une construction en maçonnerie en pierres brutes. Une partie des murs porteurs a cédé, causant un effondrement partiel du toit et des poutres des planchers. Il s'agit de **dégâts structureaux graves**.

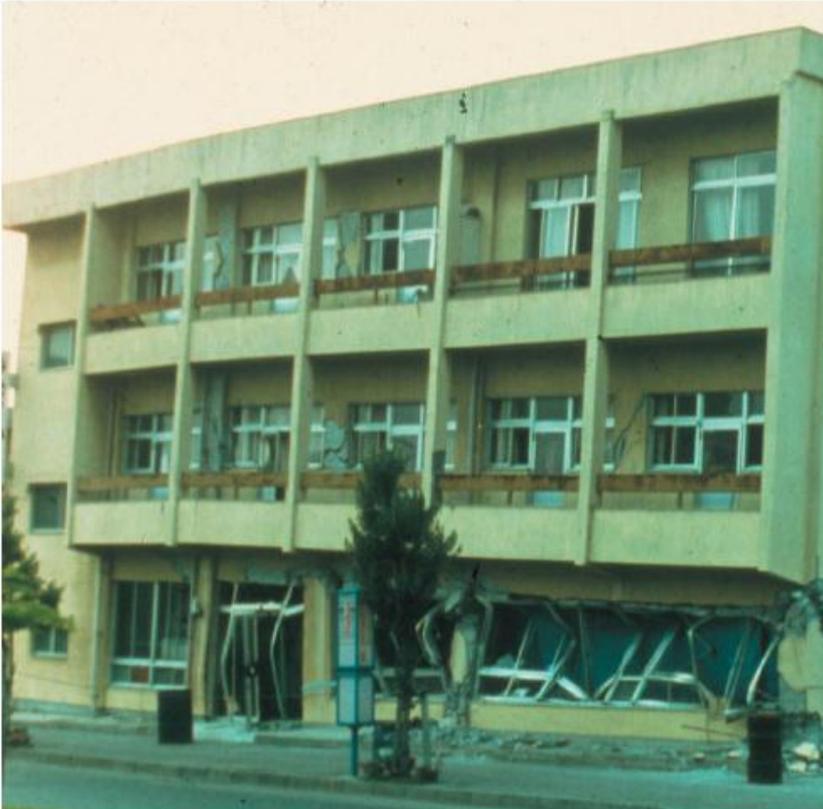
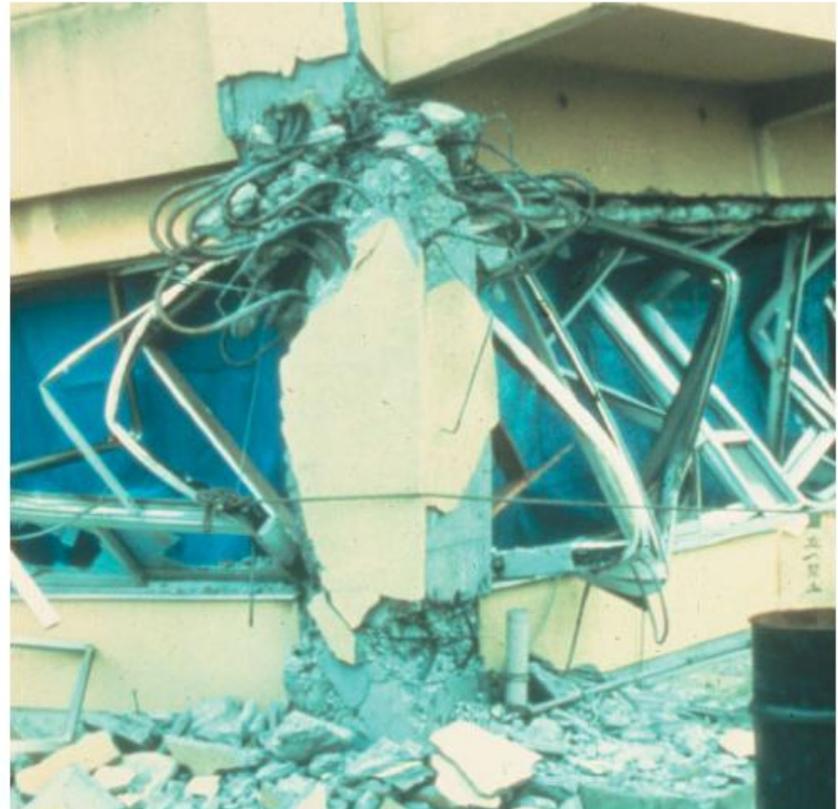
Les dommages aux éléments verticaux augmentent avec leur distance au centre de  
rigidité tel que les poteaux d'angle:

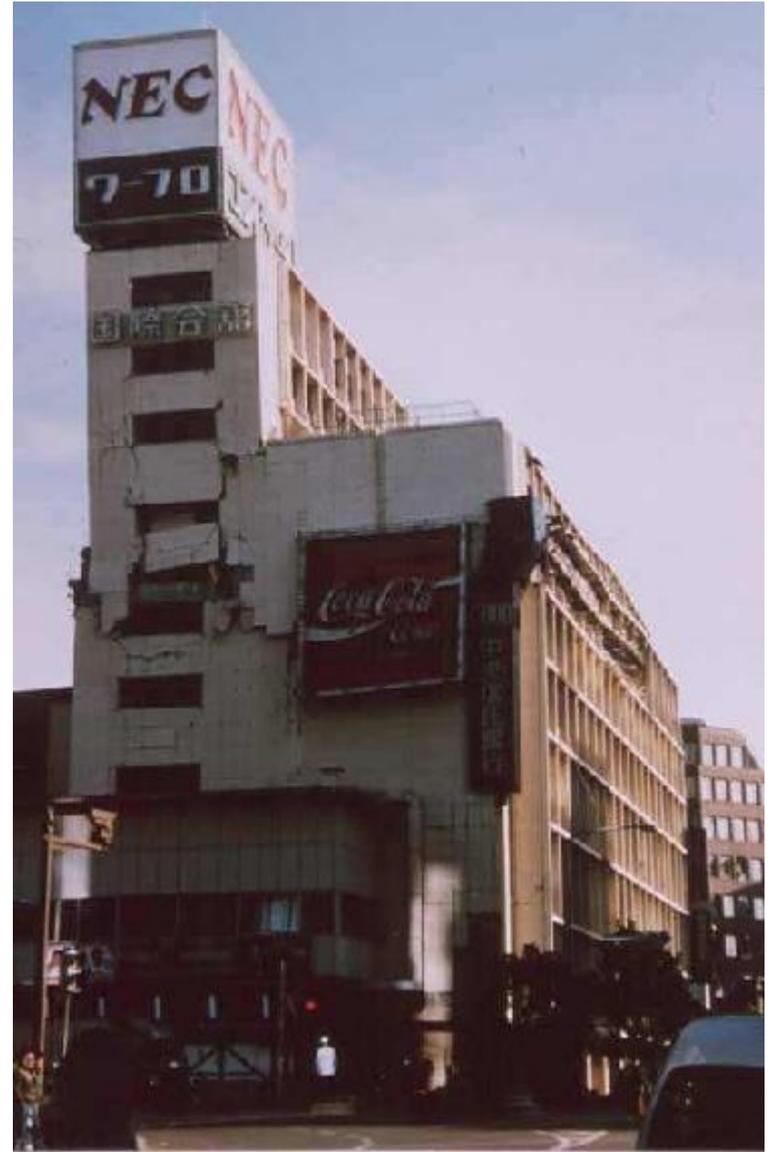
La Figure illustre l'Effet d'un choc entre deux parties de hauteurs différentes d'un bâtiment. Les deux parties de fréquences propres différentes ne vibrent pas en même phase; sans séparation des deux parties, le choc est presque inévitable.

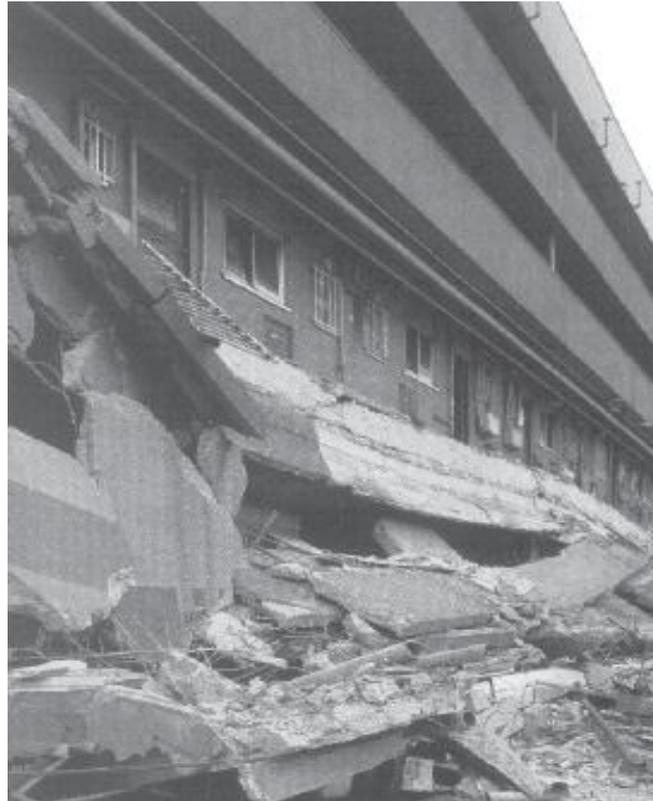
La présence de porte-à-faux (balcons, corniches, surplombs,...) engendre des angles rentrants dans lesquels des concentrations de contraintes se produisent plus particulièrement sous l'effet d'oscillations verticales. Si la portée des portes à faux est importante ou si un élément lourd (jardinière, garde corps en béton,...) est placé à leur extrémité, cet élément peut se rompre et s'effondrer au pied du bâtiment.

Effondrement d'une coursive  
En porte à faux (Séisme de  
Kobé. Japan 1995)

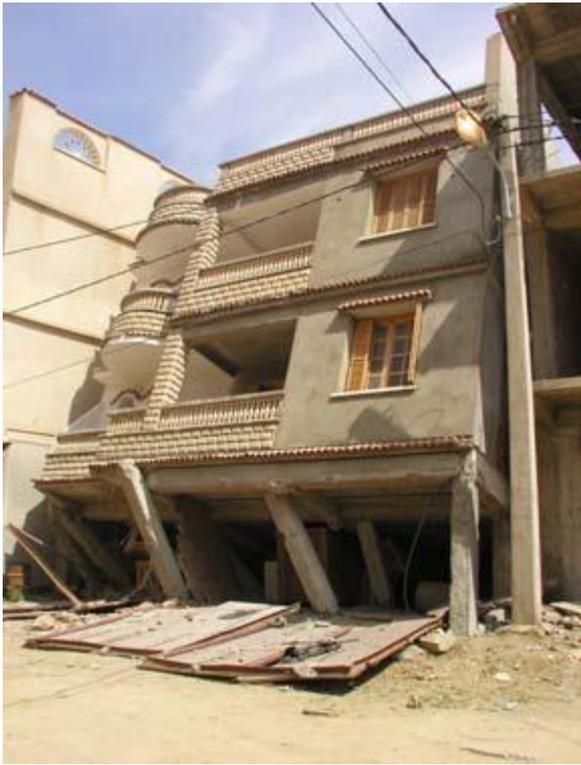
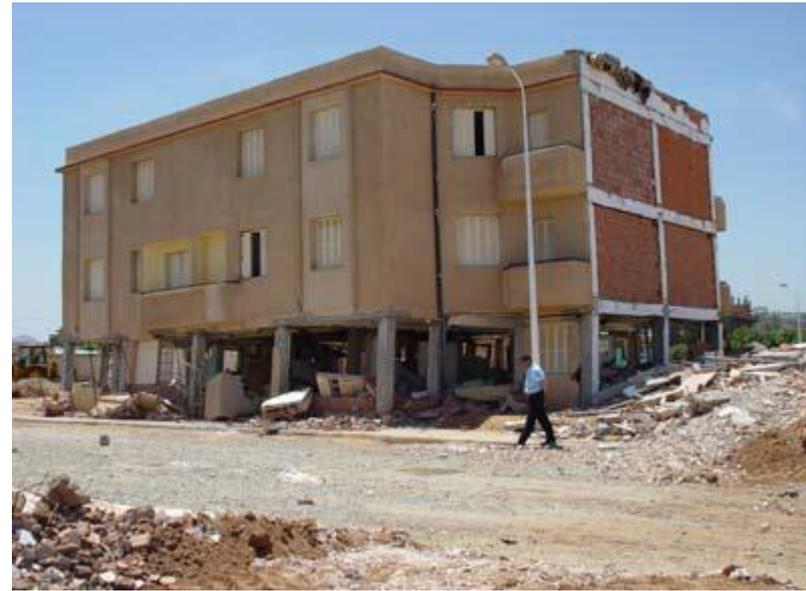
**Rez de chaussée flexible  
(Boumerdes,2003)**

Les niveaux transparents sont déconseillés dans les zones sismiques car ils peuvent constituer des niveaux flexibles, dans lesquels se concentrent toutes les déformations de la structure.
