**Centre universitaire Ahmed ZABANA Relizane**  
**Département de génie civil**  
**Master II Structure**

# **Pathologies et réhabilitation des structures**

**2019 - 2020**

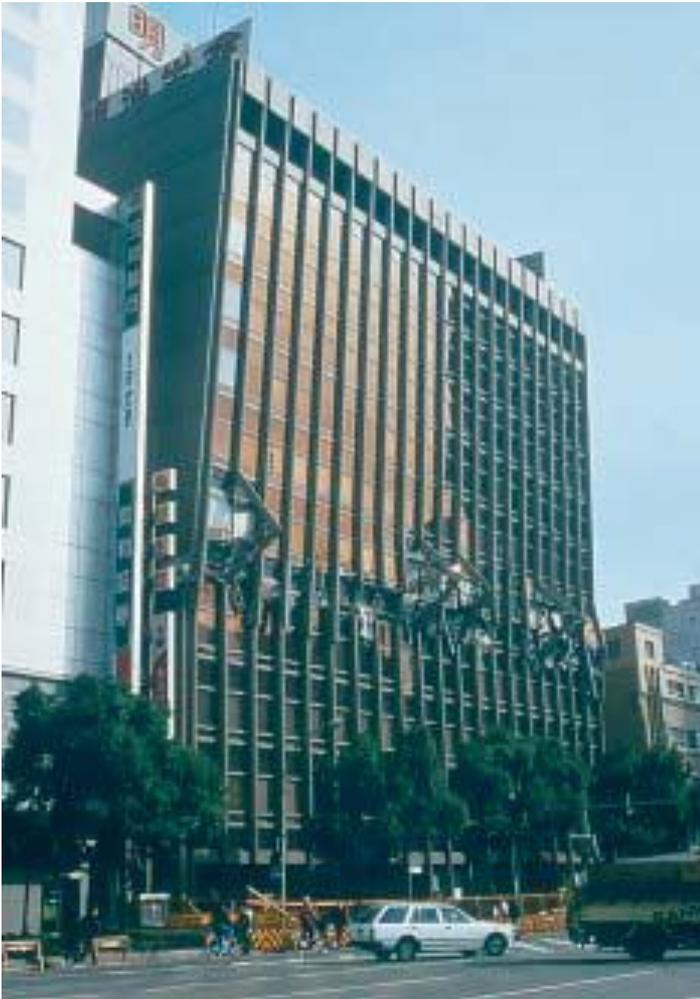
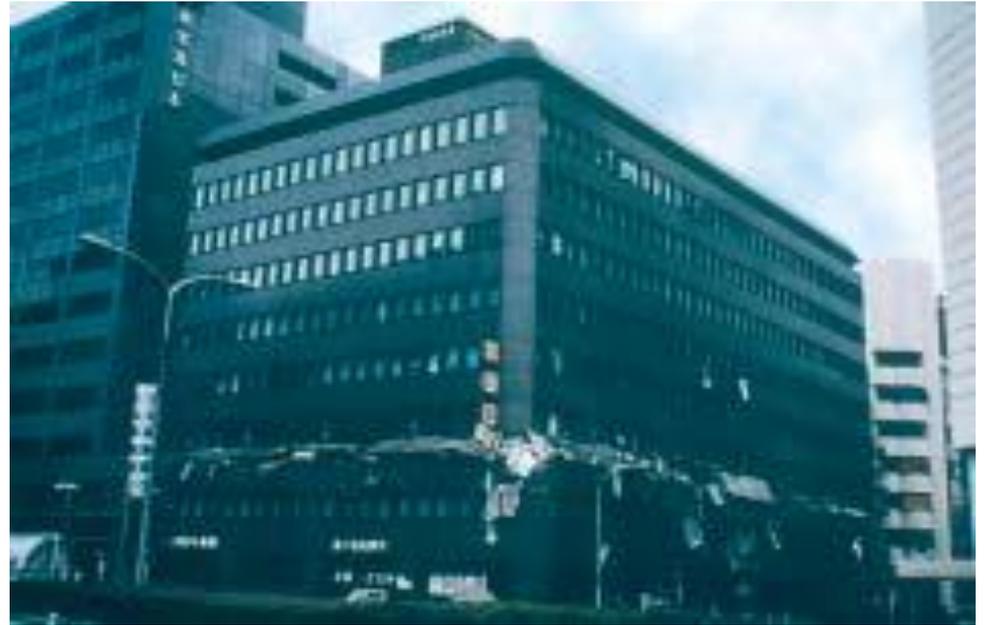
**Etage flexible  
(Kobé Japan,1995)**

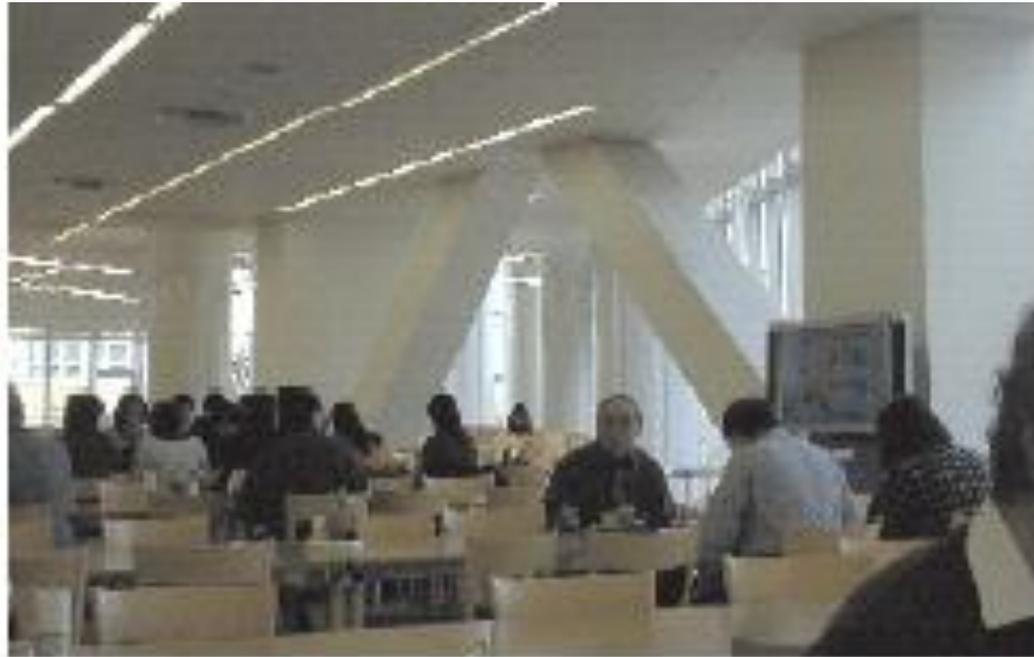
**Niveau transparent  
contreventé par  
palées de stabilité  
(Tokyo, Japan)**

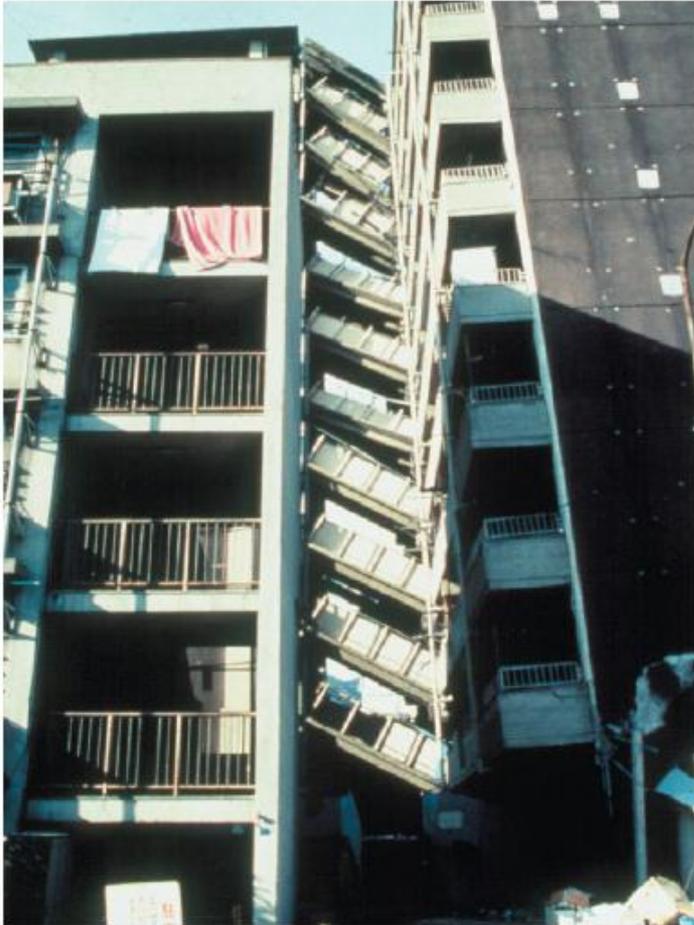
a) Destruction de passerelles due d'une part à des oscillations différentielles et, d'autre part aux dommages subis par le bâtiment de droite (séisme de Kobé, Japon, 17.1.1995)

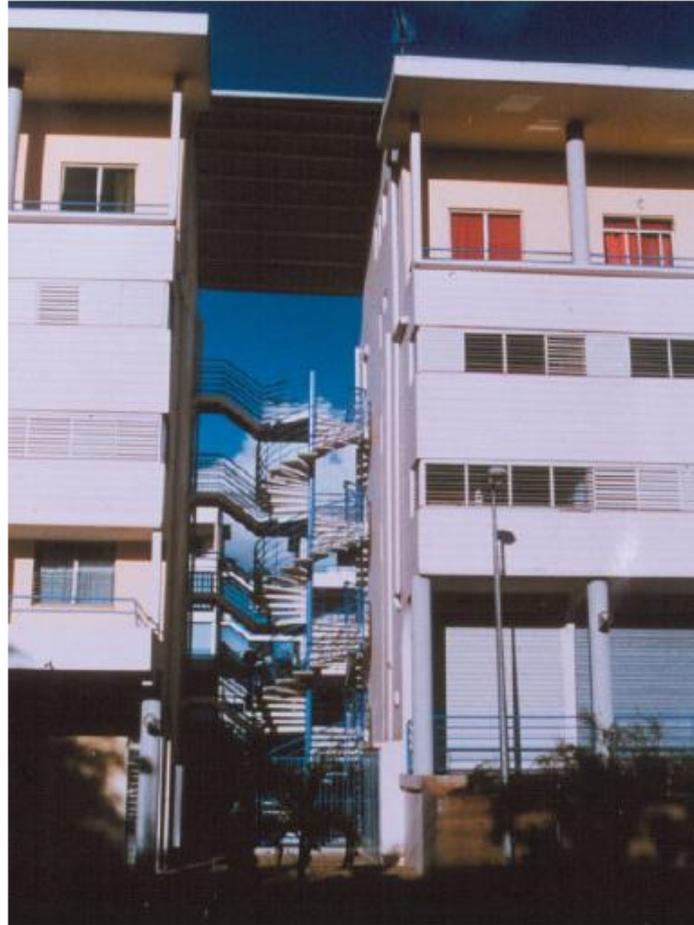
b) Escalier extérieur de 2 immeubles. Une structure autostable indépendante serait préférable

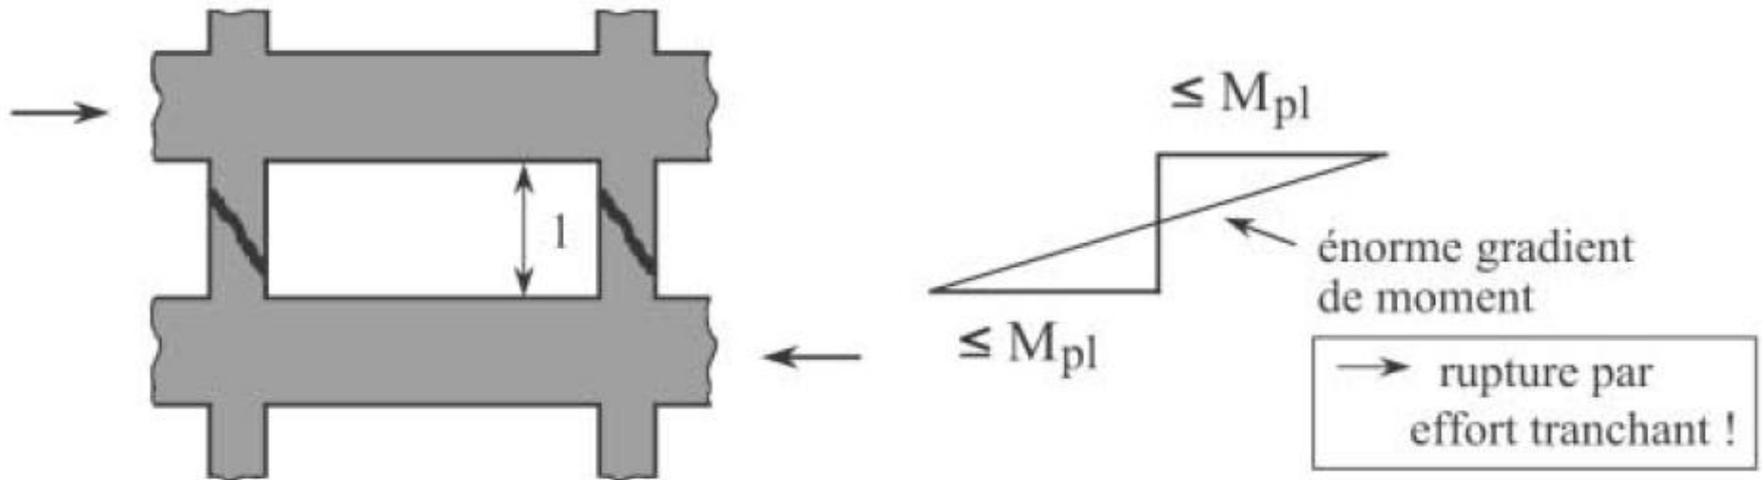
Les colonnes courtes résistent mal à l'effort tranchant ➡ rupture fragile par cisaillement

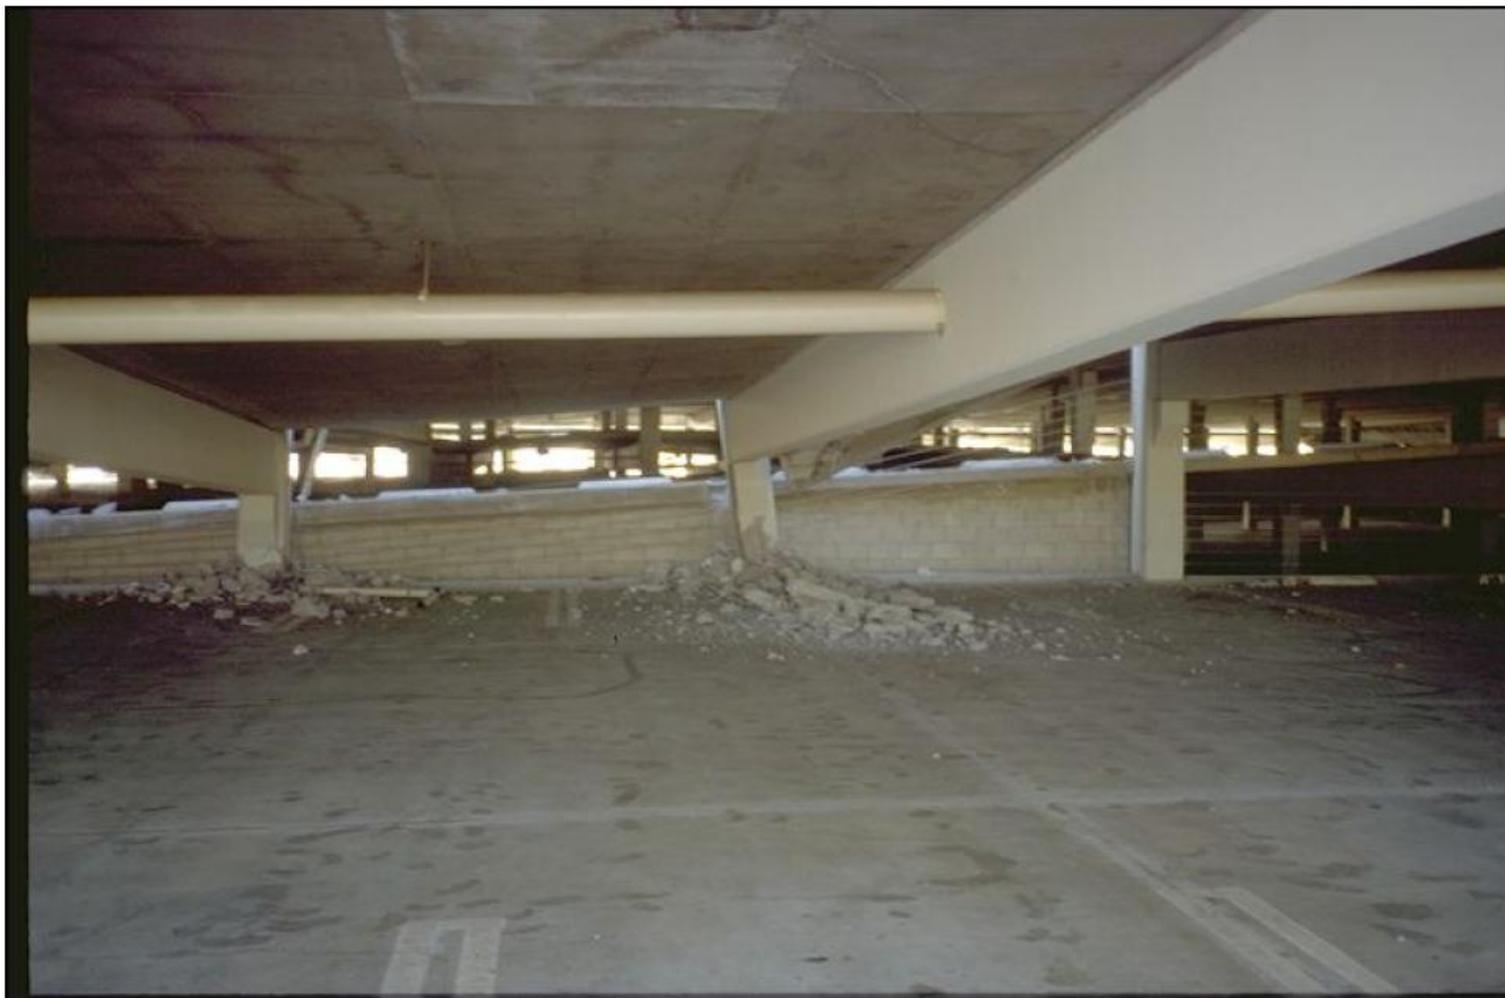
Les poteaux supportant des paliers au niveau des cages d'escalier, ou de rampes

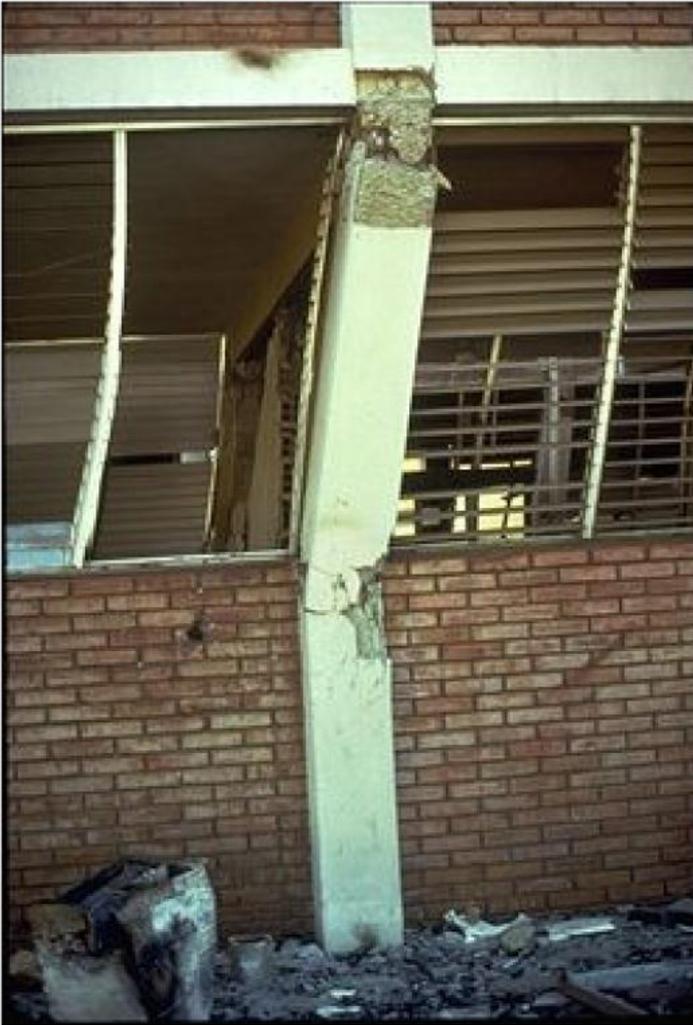
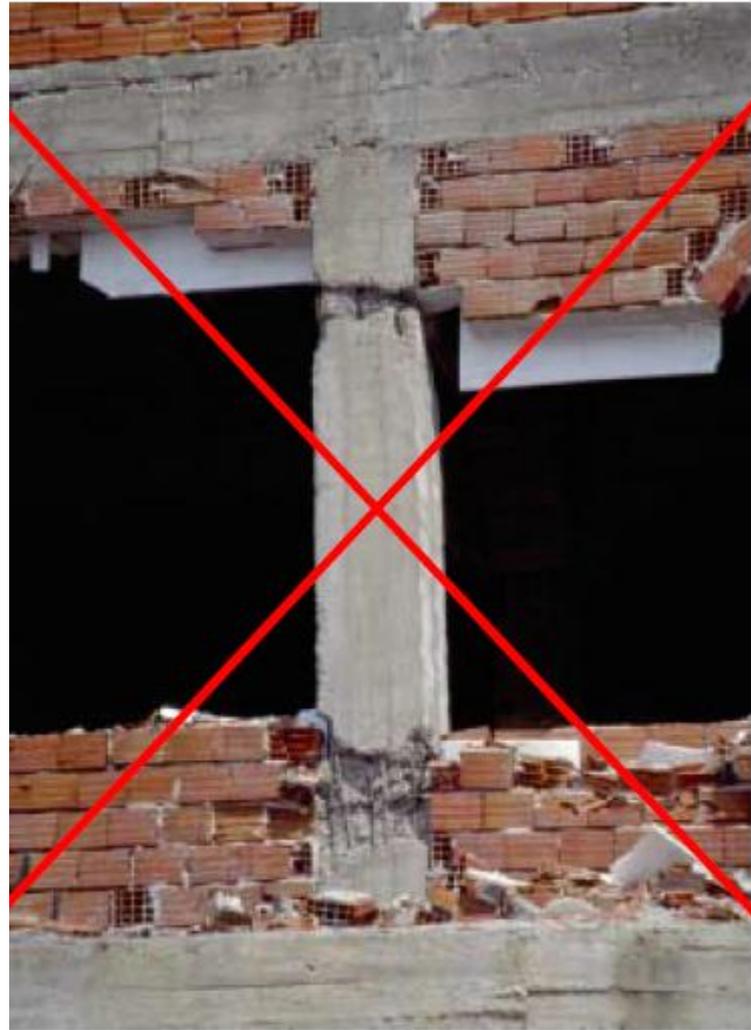
Remplissage partiel des cadres

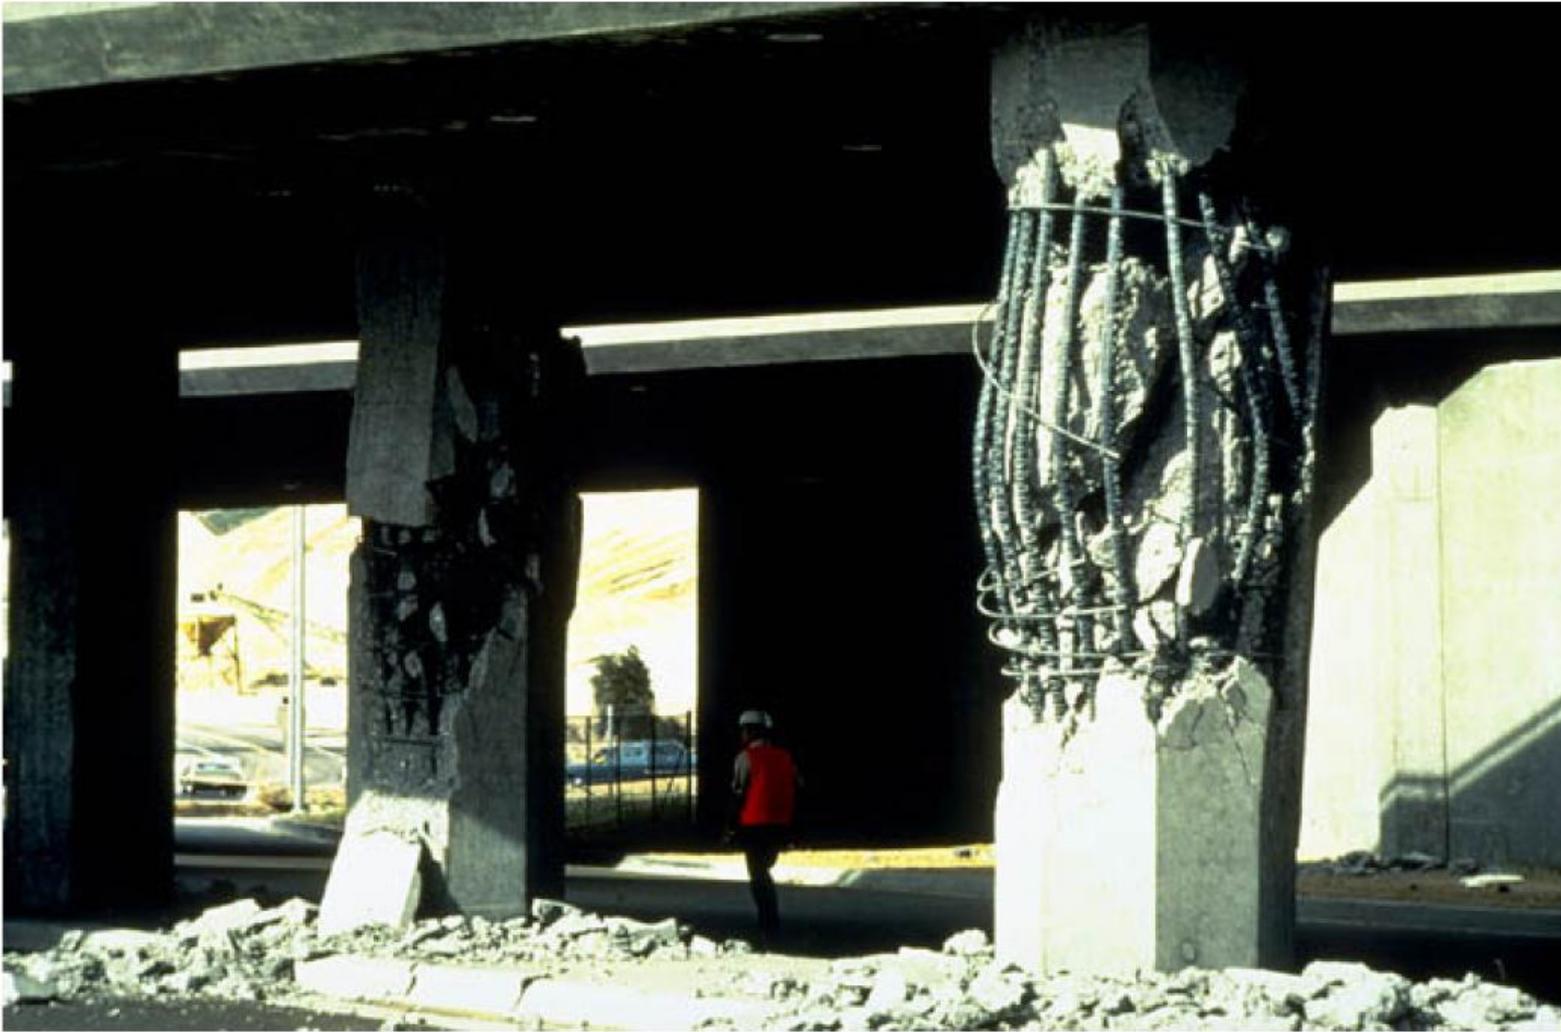
Poteaux de sections importantes

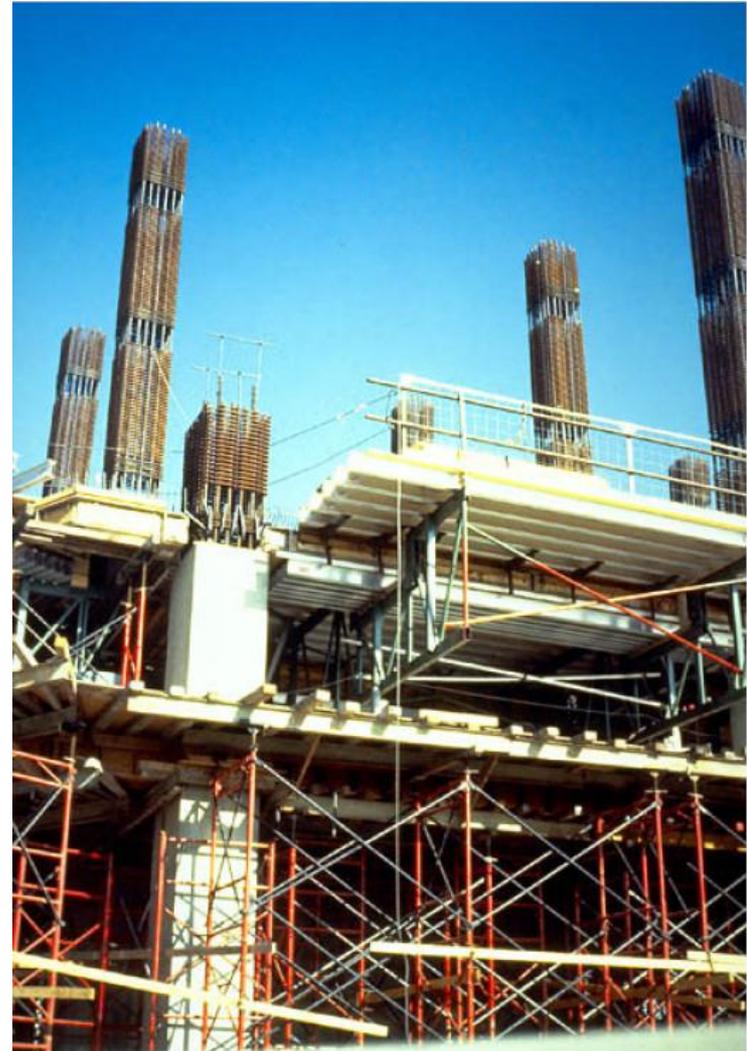
Confinement du béton

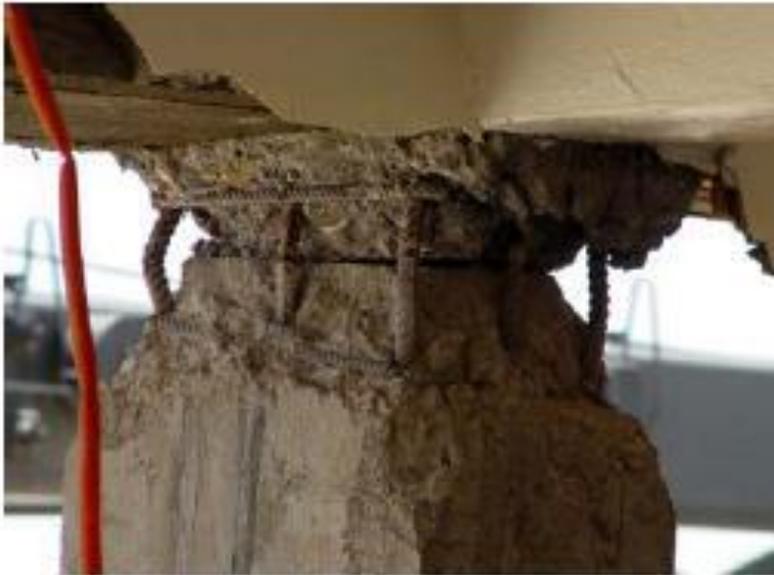
Le **moment fléchissant élevé** combiné avec **la force axiale**, mène à l'écrasement de la zone de **compression du béton**, qui sera manifesté d'abord par **l'éclatement du béton de l'enrobage** des armatures. Plus tard le noyau du béton diminue et s'écrase. Ce phénomène est habituellement accompagné par **le flambement dans les des barres d'aciers** comprimées et de la rupture des cadres.

**Destruction de l'extrémité du poteau**

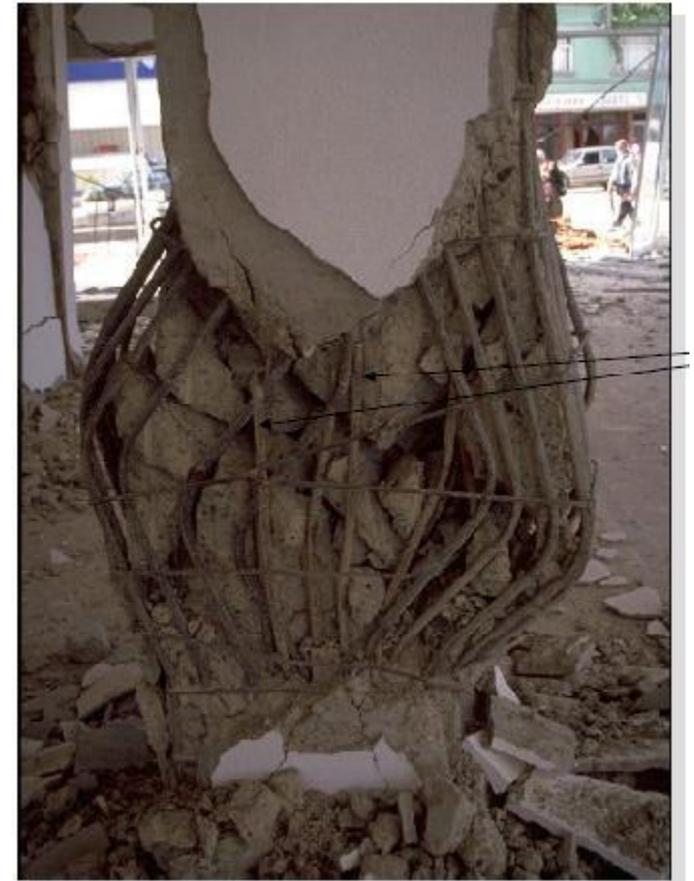
Ce type de dommages est **très sérieux** parce que le poteau ne **perd** seulement son **rigidité**, mais également, il **perd sa capacité de supporter les charges verticales**. En conséquence, il y a une **redistribution des contraintes dans la structure**.

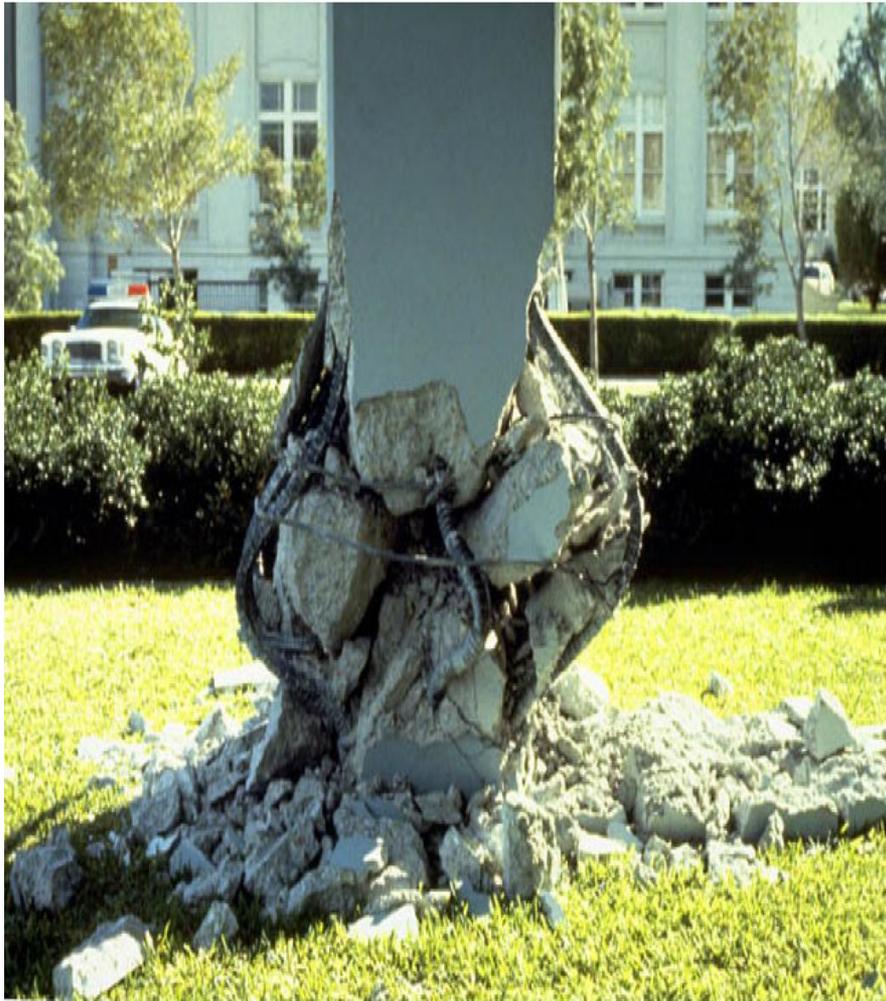
**Comportement d'un poteau en absence de confinement**

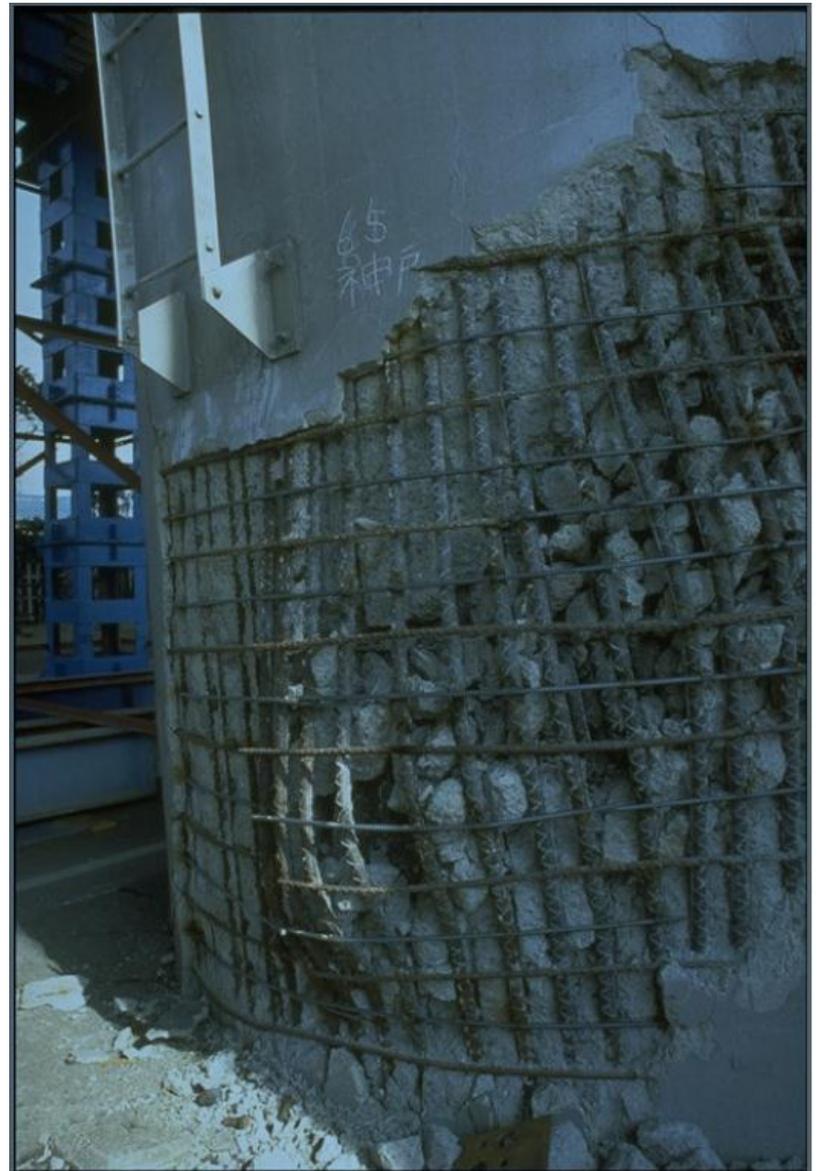
**Comportement ductile d'un béton confiné**

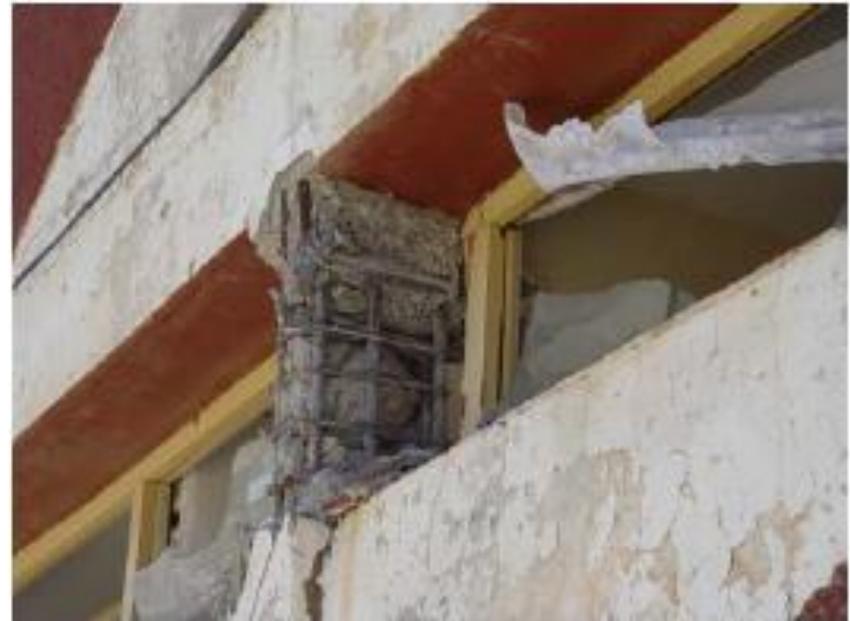
La forme finale ultime de ce type de dommages est l'**échec explosif** où l'**éclatement** de la surface extérieure du béton sans dommages des armatures ; puis l'**écrasement du béton, rupture des cadres et flambement des armatures**. Les poteaux courts mènent habituellement à l'effondrement spectaculaire du bâtiment

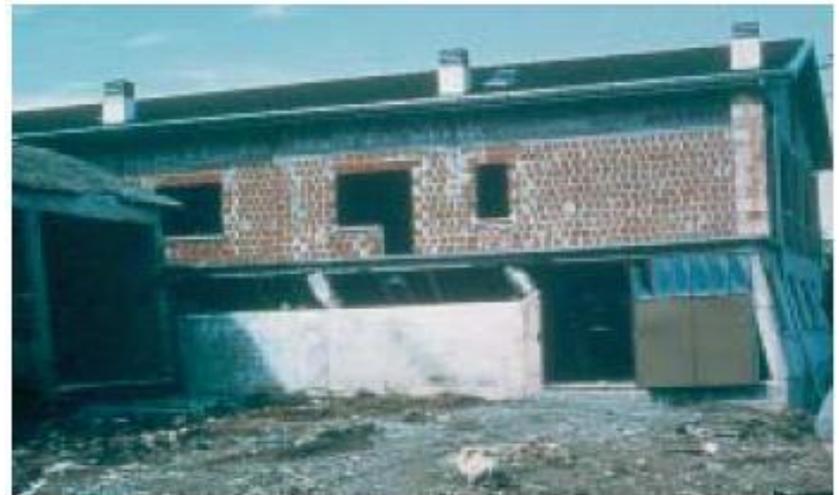
Fig. 6.1 Destruction des poteaux à cause du fonctionnement en « poteaux courts »

la raison principale de ce type de dommages est que le coefficient d'élançement modéré avec la capacité flexion du poteau plus élevé que la capacité de cisaillement.

- Elle se produit habituellement dans les poteaux du rez-de-chaussée, où, en raison des grandes dimensions de la section transversale des poteaux, où le coefficient de l'élançement est bas.
- Il se produit également dans les poteaux qui ont été conçues en tant que poteaux courtes, où il a été réduit au poteau court en raison de la construction adjacente de maçonnerie qui n'a pas été expliquée dans la conception

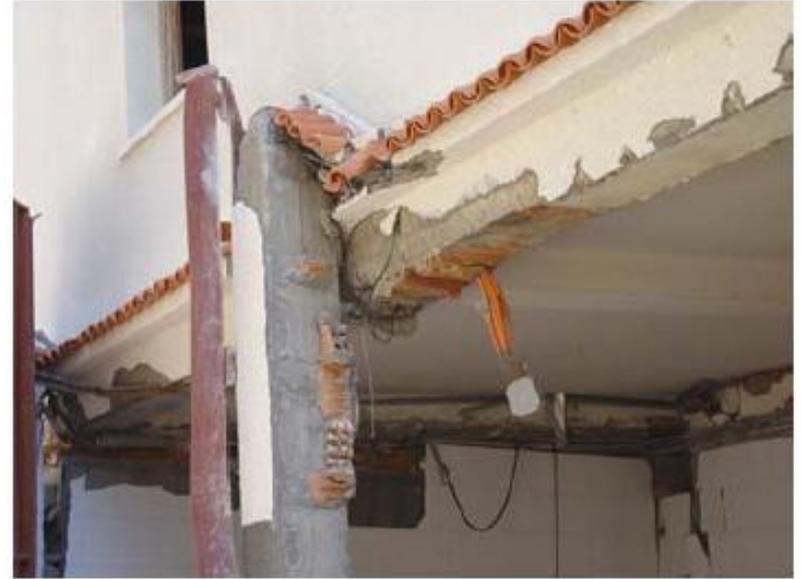
Fig. 6.2 Détail de destruction des poteaux à cause du fonctionnement en « poteaux courts »

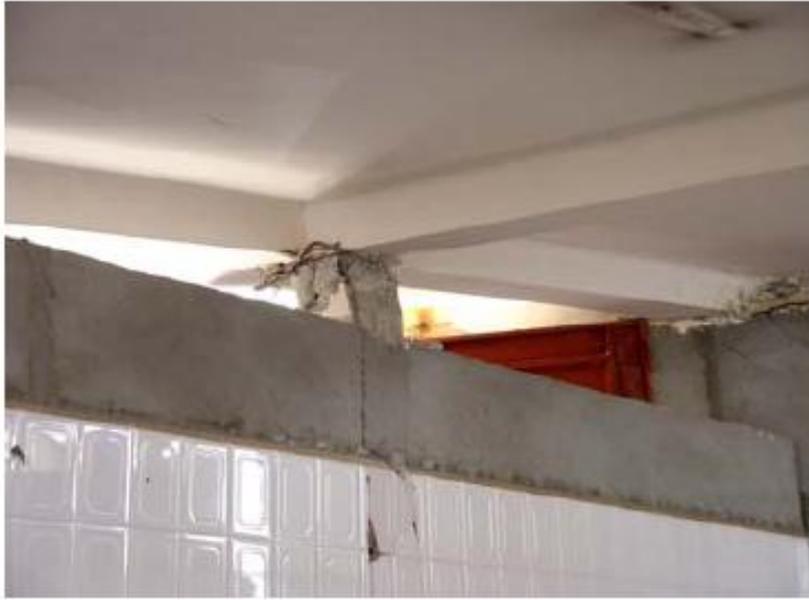
Fig. 6.3 Détail de destruction des poteaux à cause du fonctionnement en « poteaux courts »

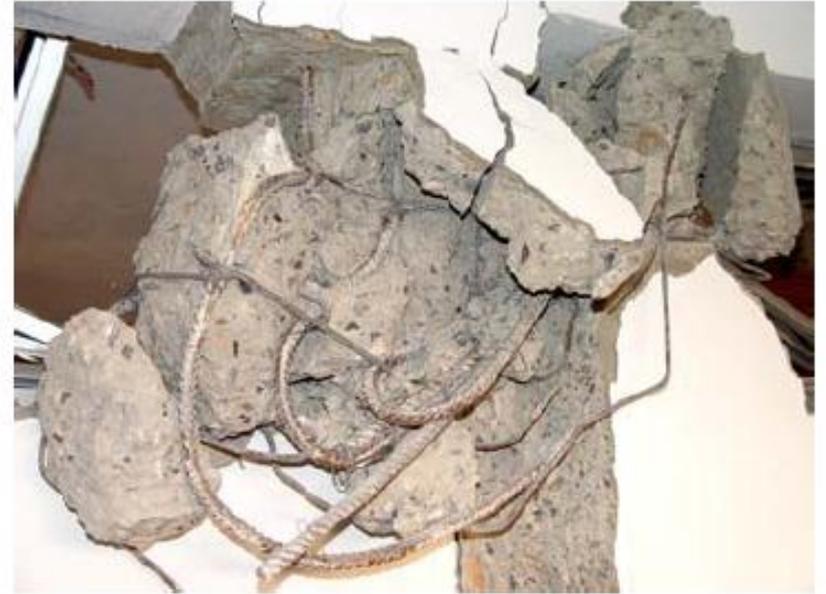
Fig. 6.4 Détail de destruction d'un poteau à cause du fonctionnement en « poteau court »

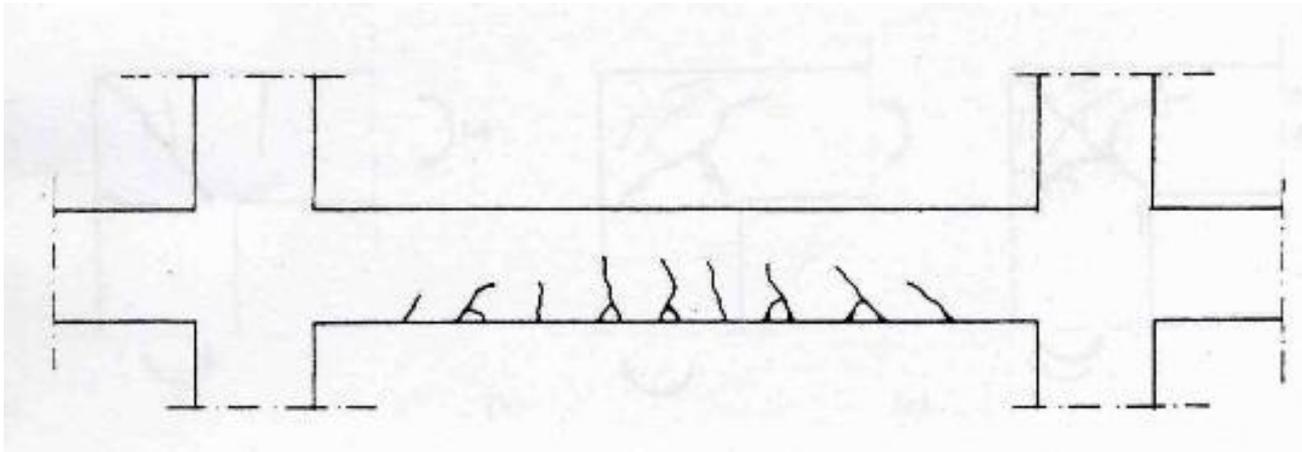
- les fissures dans **la zone de tendue** le long des travées constituent le type de dommage le plus répandu dans les structures. Ce type de dommages est dû simplement au caractère **cyclique de l'action sismique** où le fléchissement de la zone tendue augmente les micros fissures.

**fissures orthogonales sur l'axe de la poutre le long de la travée dans la zone de tendue**

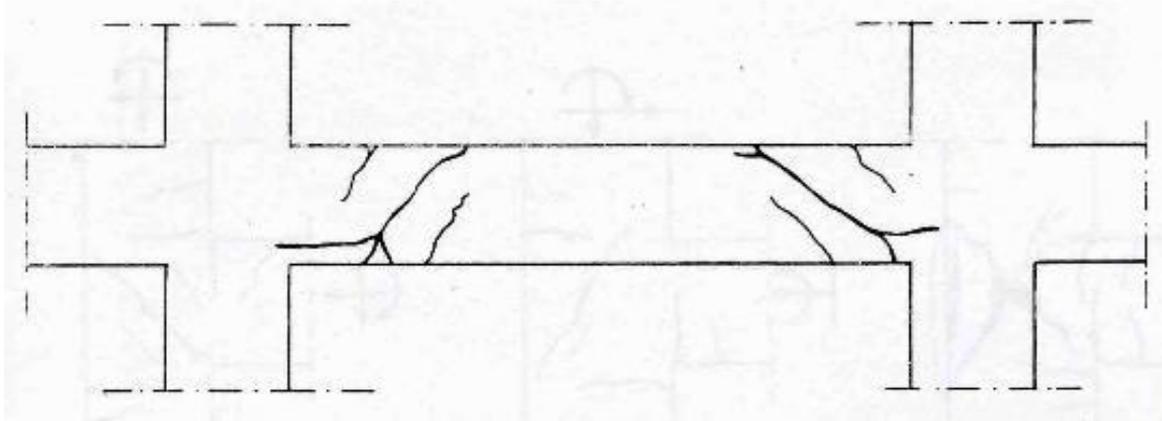
L'échec flexion - cisaillement près des appuis est le deuxième type de dommages le plus fréquent dans les poutres. Il constitue le type de dommages plus sérieux que le précédent, en vue de leur caractère fragile. Cependant, seulement dans très peu de cas il compromet la stabilité globale de la structure.

### **L'échec des poutres par flexion - cisaillement**

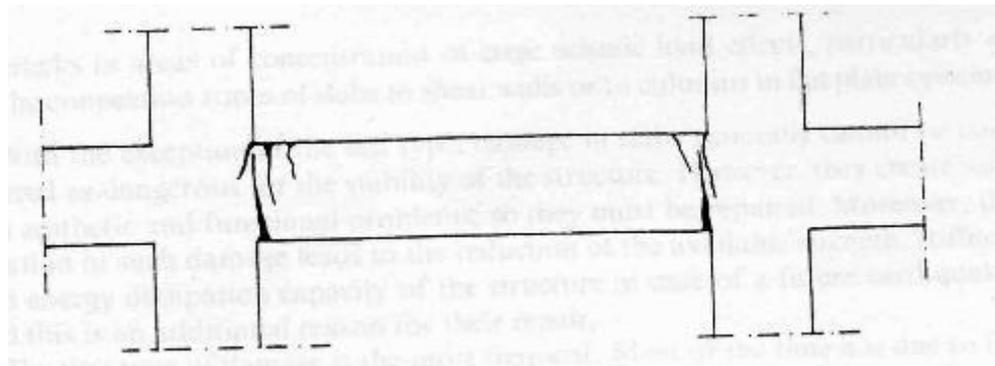
Les fissures de flexion sur les faces supérieures et inférieures aux appuis de la poutre peuvent être expliquées par un mauvais ancrage dans les armatures (glissement des armatures)

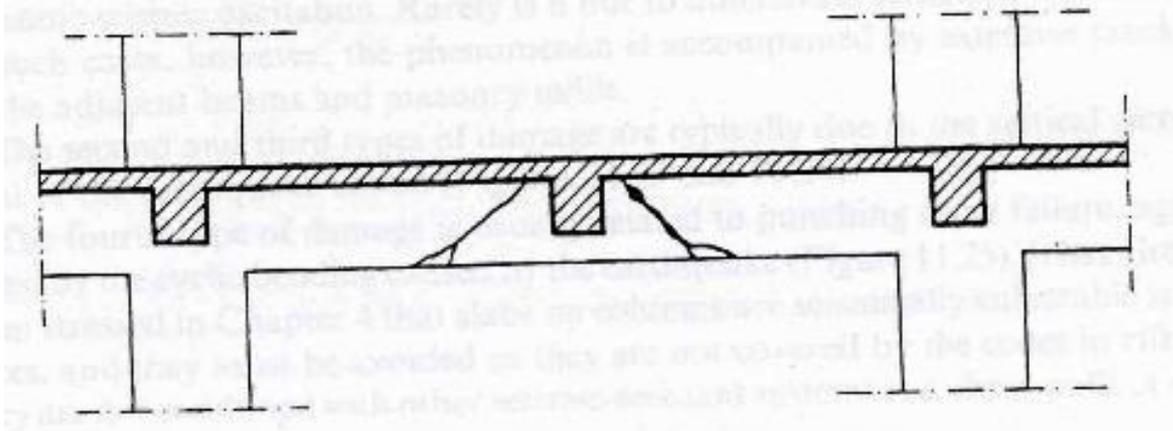
L'échec de cisaillement ou de flexion aux points d'appui des poutres secondaires apparaît fréquemment durant un séisme. Il est dû à la composante verticale de la force sismique qui amplifie la charge concentrée.

**échec de cisaillement ou de flexion dans les points où les poutres principales sont les supports des poutres secondaires**

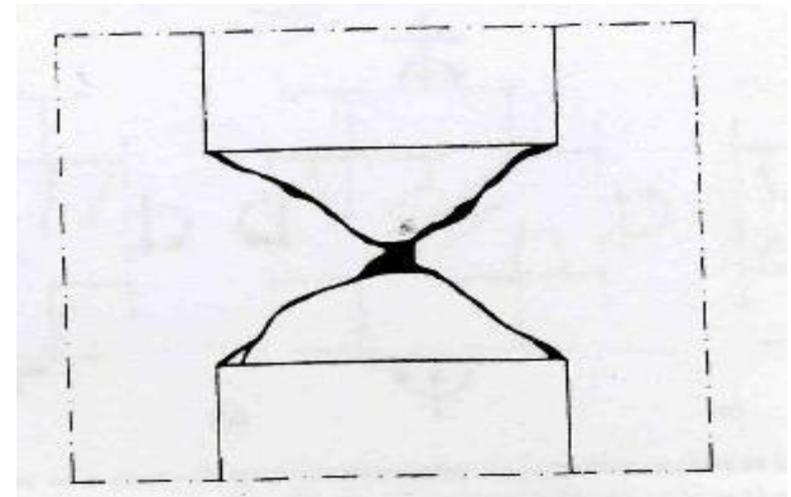
Les fissures de cisaillement en forme de X dans les poutres courtes (linteaux) couplant les murs de cisaillement (Voiles) apparaissent souvent. C'est un échec de cisaillement semblable à ceux se produisant dans les poteaux courts, mais n'est pas dangereux pour la stabilité du bâtiment.

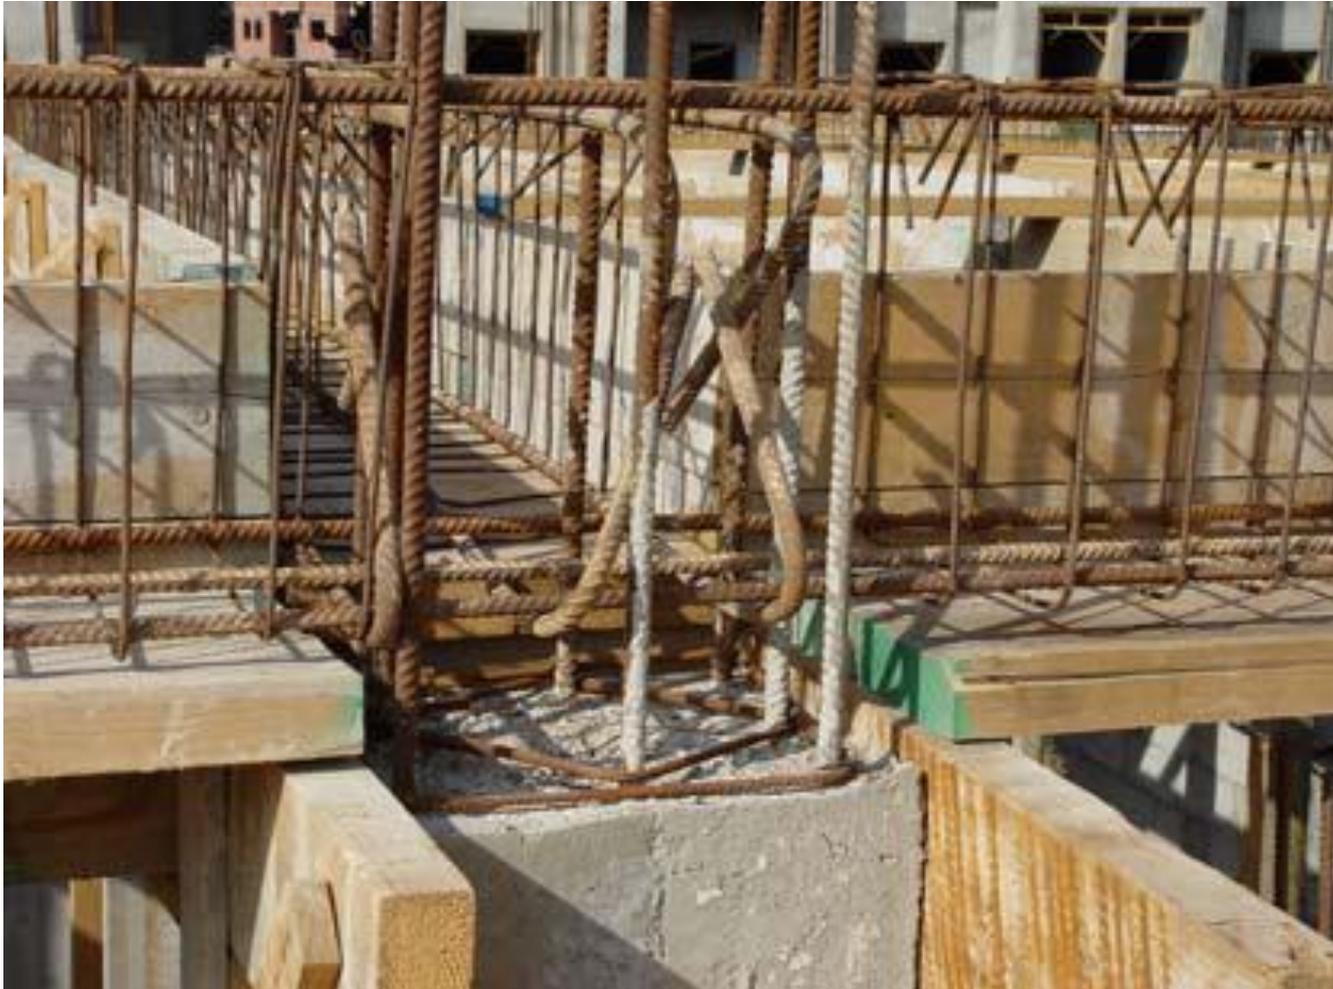
**Arrêt du coulage du poteau à environ 5 cm sous la sous face de la poutre. Absence d'armatures transversales dans le noeud.**

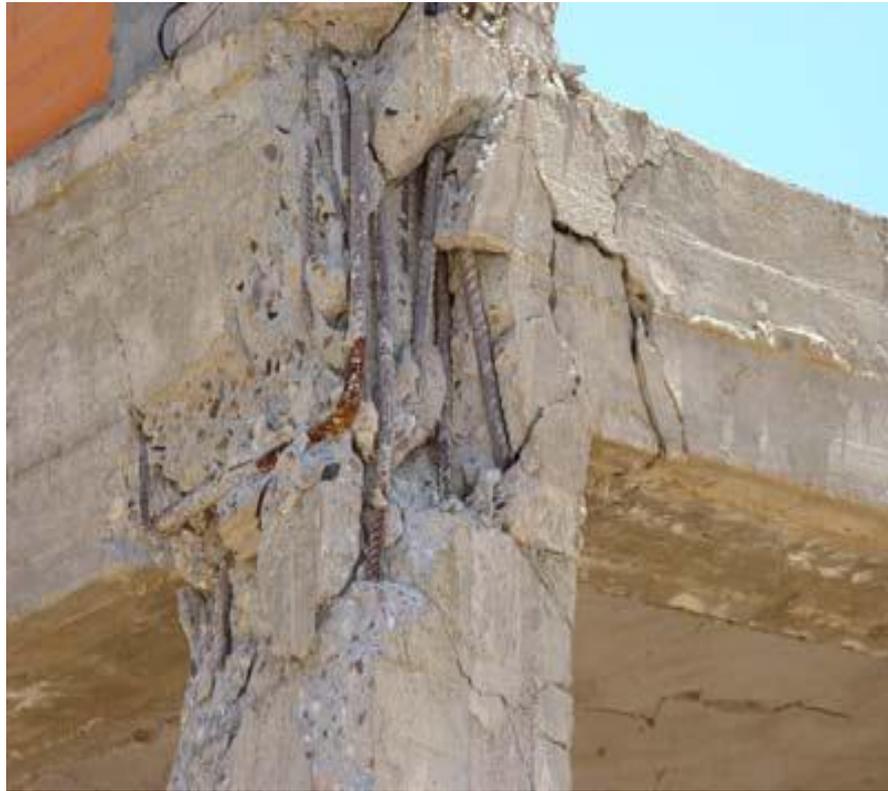
**Endommagement à cause de l'absence d'armatures transversales dans le noeud**

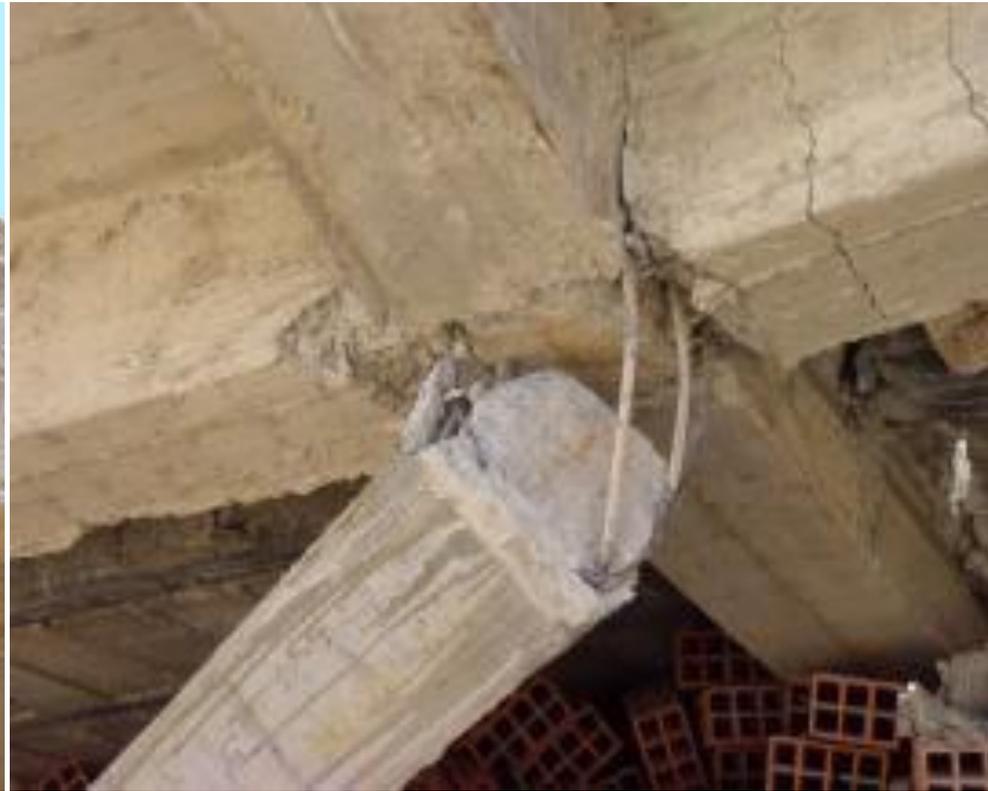
**Insuffisance d'armatures transversales, béton de mauvaise qualité, rupture au droit de la surface de reprise**

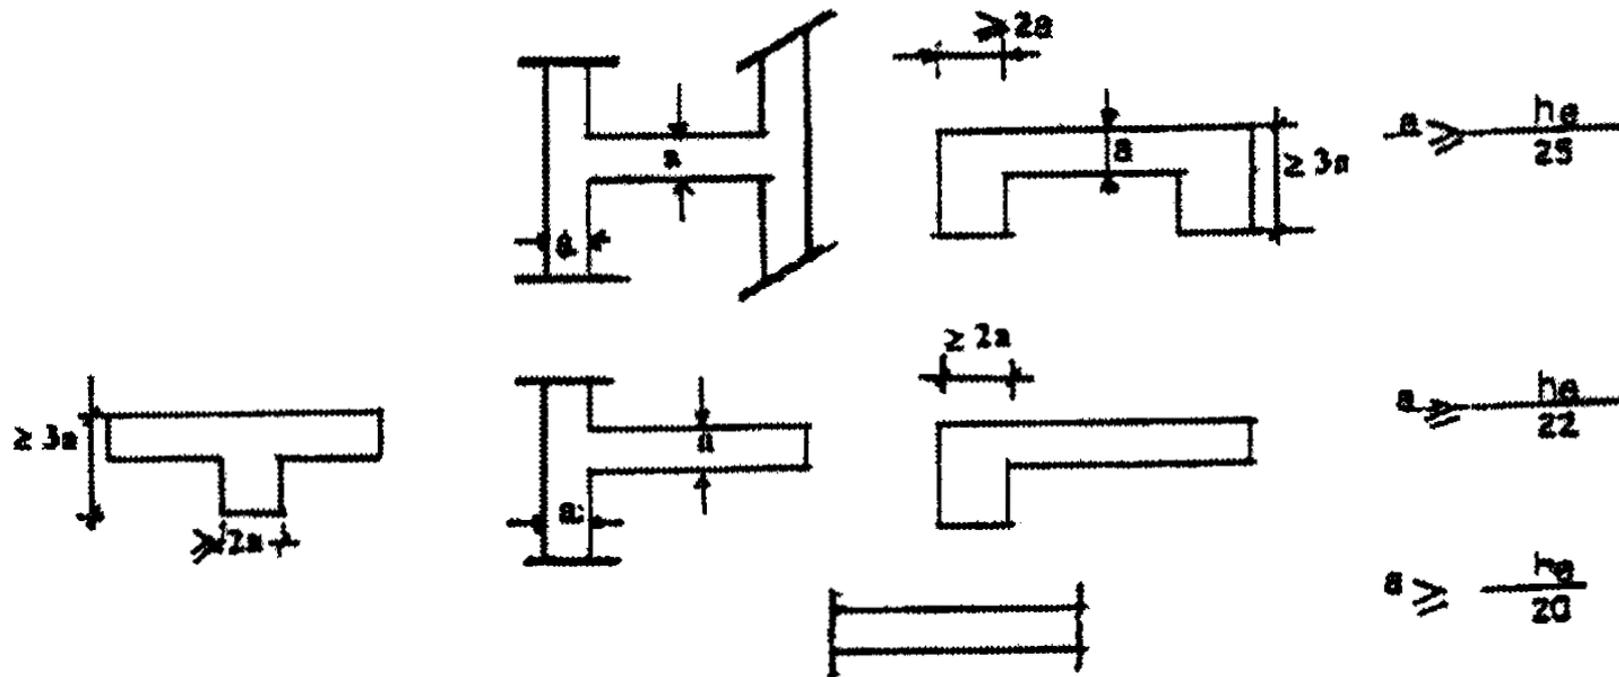
Fig. 7.8. : Coupes de voiles en plan
