**Centre universitaire Ahmed ZABANA Relizane**  
**Département de génie civil**  
**Master II Structure**

# **Pathologies et réhabilitation des structures**

**2019 - 2020**

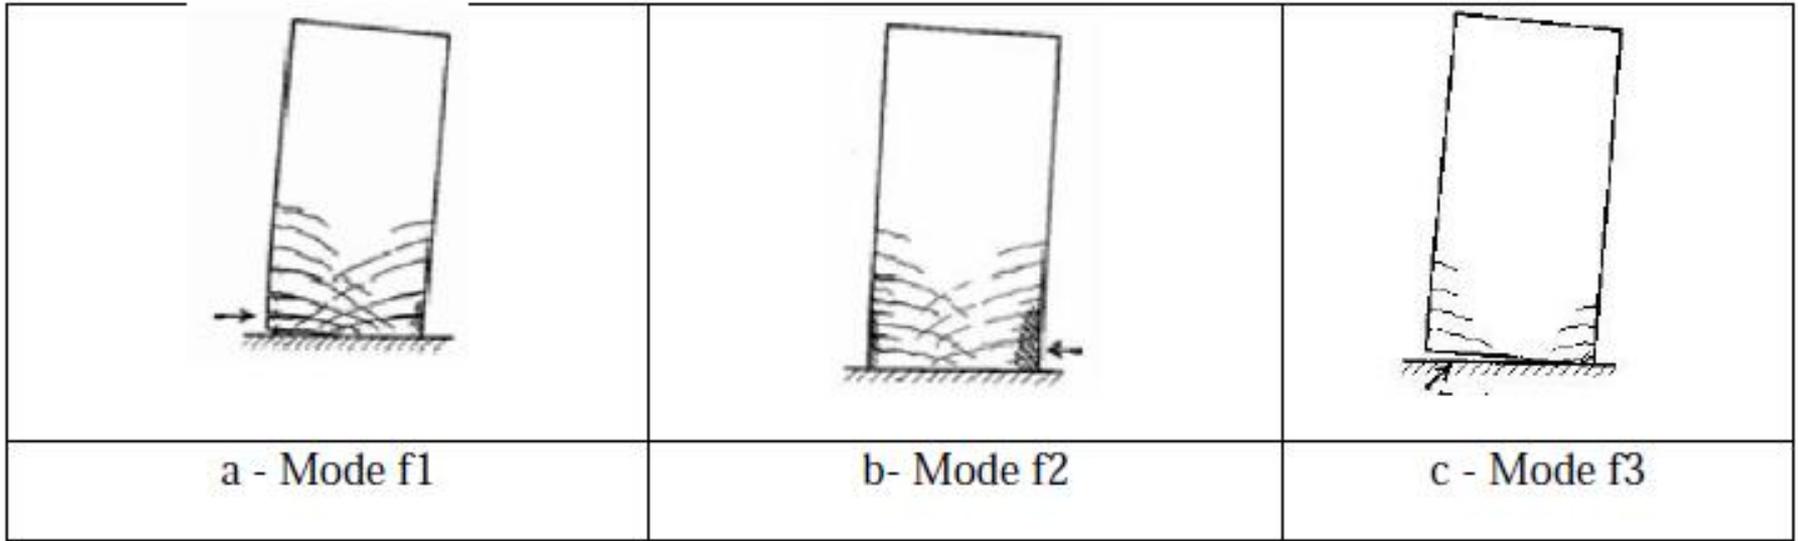
**Ruptures en flexion des voiles élancés**

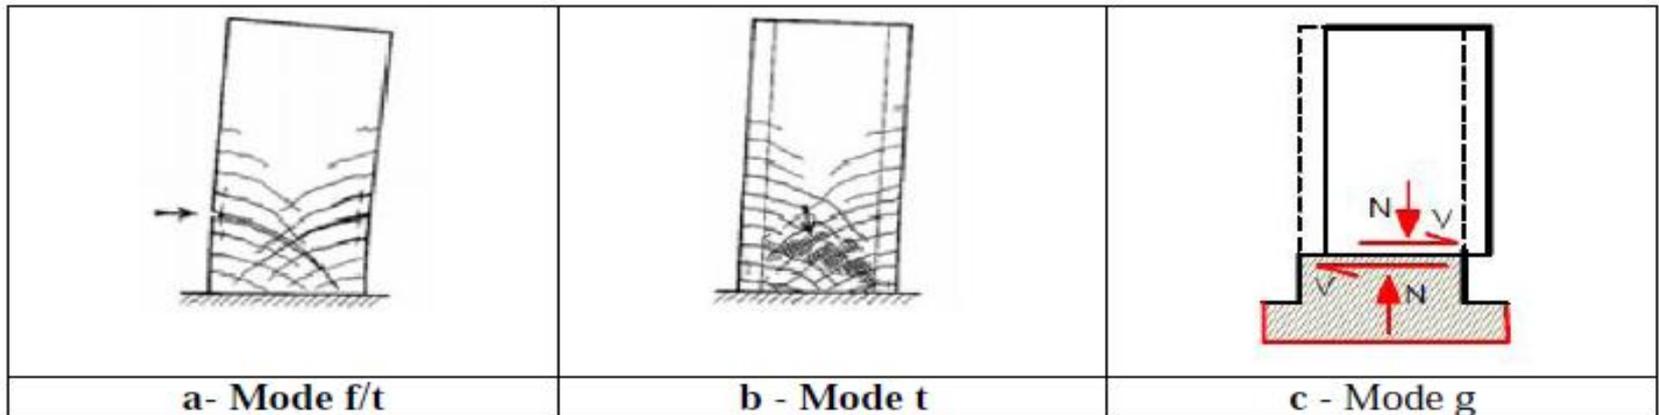
**Mode g :** rupture par glissement au niveau des reprises de bétonnage. Ce mode de rupture qui est plutôt caractéristique aux voiles courts a été aussi observé dans les cas des voiles moyennement élancés. Ce type de rupture peut apparaître lorsque les armatures
